# 广州市海珠区“7·22”一般坍塌事故调查报告

2020年7月22日21时许，广州市海珠区新洲东直街27号民宅内发生一起坍塌事故，导致1人死亡、2人受伤。

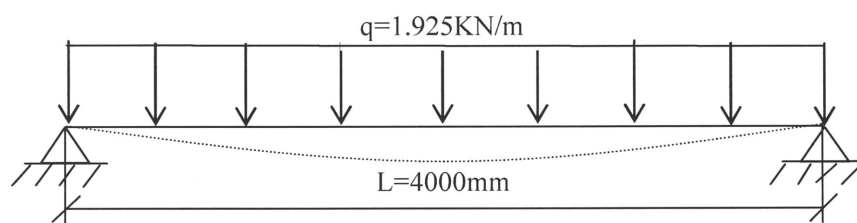
图一 槽钢挠度计算简图

根据施工习惯，槽钢一般按照平放受力，则此时槽钢挠度值远小于允许挠度值；如果槽钢被工人立放，则产生的挠度值略大于钢结构的允许挠度值，加之现场未发现槽钢有明显变形，因此可以排除槽钢因自身挠度过大而失稳的可能。

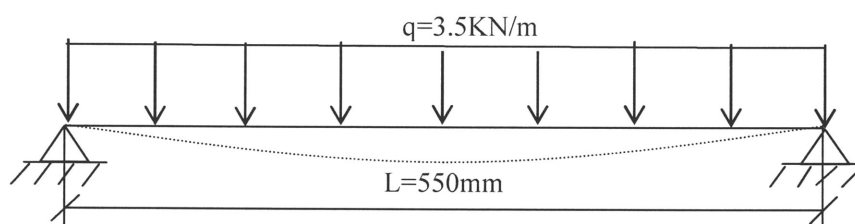
图二 压型钢板挠度计算简图

根据上述计算可知，当混凝土浇筑完成后，压型钢板在巨大的荷载作用下，产生的挠度远大于允许挠度值。当变形累加到一定程度后，压型钢板在支座（槽钢）处产生滑移、偏转，支座逐步由简支支座发展成滑动支座，加剧了变形的产生，进而产生整体失稳，导致坍塌发生。

综上所述，本次事故的直接原因是选用压型钢板作为模板来支撑现浇混凝土的荷载，压型钢板截面惯性矩和刚度均严重偏小，在混凝土荷载的作用下产生的挠度远大于允许值，当挠度累加到一定程度后，压型钢板的支座由原来的简支支座逐步发展成滑动支座，进而加剧变形，最终导致整体失稳、坍塌。坍塌后坠落物的巨大冲击力将二楼木结构梁板砸穿，导致金海瑞死亡，张发妹
