广州市海珠区“9·10”一般 高处坠落事故调查报告

2020年9月10日6时许，广东璨新建筑工程劳务有限公司的顶管工肖某敏从海珠区公共管网完善工程－杨湾涌、北濠涌、康乐涌流域清污分流工程项目M68井施工点的航吊架上坠落至下方顶管井底部，造成肖某敏一人死亡。

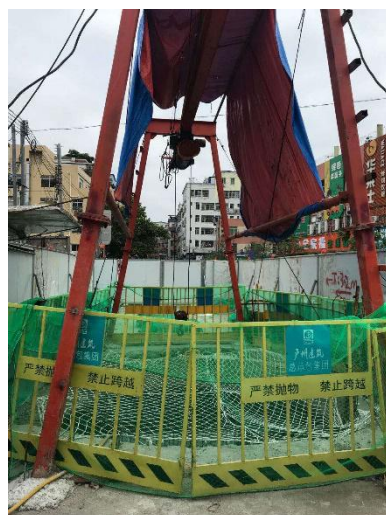
图 1M68 井现场照片

经查施工图纸，事发点 M68 井设计直径 4.5m，深度 4.3m。根据现场勘察情况记录，事发时井底没有其余支撑结构、设备或物品，工作井洞口没有布设安全网，分析判断工人在发生坠落后为自由落体坠地。

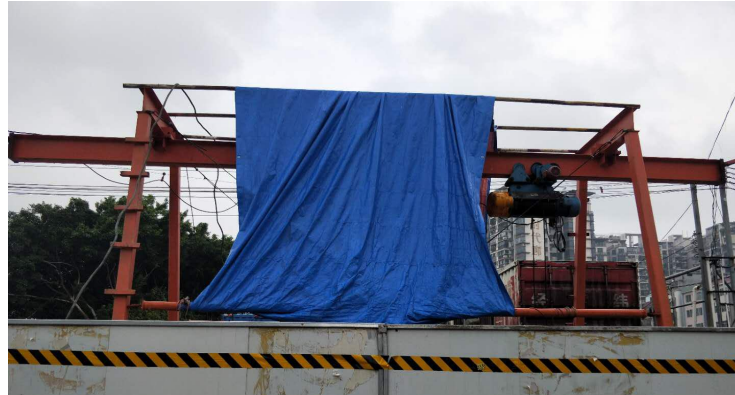
图 2 龙门吊照片

根据专家组分析事故发生坠落位置情况：工人肖某敏徒手攀爬上顶管井龙门吊架顶部横梁，并面向西侧坐于龙门吊架横梁上（龙门吊跨度 8m，起升高度 4m，主体结构为 360 工字钢，吊具形式为吊钩，功率 4.5KW，电压 380V，频率 50Hz，横梁宽约 15cm），离地面高约 4.47 米，属高处悬空作业。当时肖某敏未戴好安全带，违章检修电缆。

事发时龙门吊上面横梁南端出现明显的电火花。经调查，上述浓烟为黄某建启动了施工现场的柴油发电机所产生的，该发电机是施工现场龙门吊吊机唯一供电电源，当时龙门吊吊机与发电机线路通过电箱连接，龙门吊吊机电箱开关处于闭合状态。

1. 肖某敏攀爬上顶管井龙门吊架顶部横梁前，没有将吊机电源开关断开，肖某敏坐在龙门架横梁上准备将电动机电源电缆驳口全部解开（肖某敏不是电工），无防触电安全意识。

2. 当柴油发电机突然开机送电，假设当时肖某敏一支手接触到火线，另一支手同时接触到地线，则会造成 220V 触电；假设当时肖某敏两支手同时接触到火线，则会造成 380V 触电。无论哪种情况，该电流均会从肖某敏双手经心脏形成

回路，使肖某敏遭受突然触电，身体晃动，从高处坠落沟底，造成死亡事故。

3. 一般人体手皮电阻约 1000Ω ，现场电压为 $220V$ 或 $380V$ ，根据欧姆定律： $I=U/R$ ， U : 电压 (V)； R : 电阻 (Ω)； I : 电流 (A)，可知，电流流经肖某敏心脏至少是 $220mA$ ，高则为 $380mA$ 。

根据科学资料，人的心脏一般不能承受 $50mA$ 及以上电流，随电流加大和触电时间延长，将导致发生心室颤动。可以判断肖某敏突然触电 $220mA \sim 380mA$ ，身体立即产生触电反应，出现抽搐抖动，随后失去平衡从龙门架上高处坠落。根据现场人员询问笔录，肖某敏从龙门吊横梁上坠落着地后，脸朝下趴在顶管井底的轨道上面，口鼻处出血，仍有气息，推断触电让肖某敏产生了刺激反应，坠落脱离电流后未形成致命伤害，而高处坠地是导致其死亡最终原因。

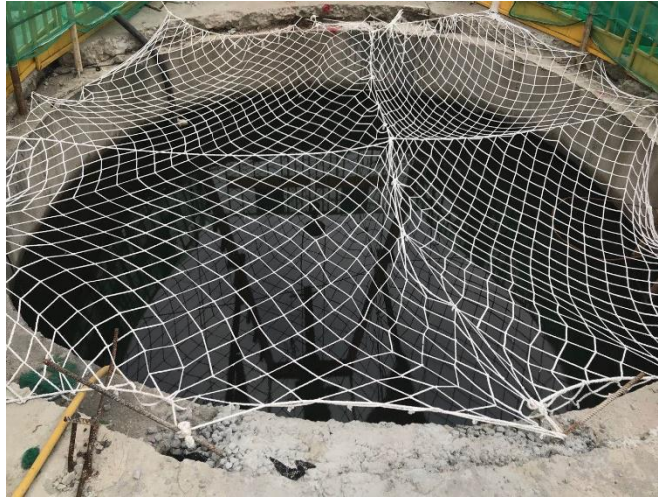
图 5 顶管工作井口图

工人坠落后着地点情况：根据现场人员询问笔录，肖某敏从龙门吊横梁上坠落后着地后，脸朝下趴在顶管井底的轨道上面，因顶管井底轨道附近有积水，姚某、黄某建将肖某敏抬移至顶管井底部的平坦区域，顶管工作井底有血迹。技术小组

再次勘察现场时工作井口已搭设安全网。
