# 海珠江海“4·3”一般爆燃火灾事故调查报告

海珠区政府事故调查组

2023 年 6 月 5 日

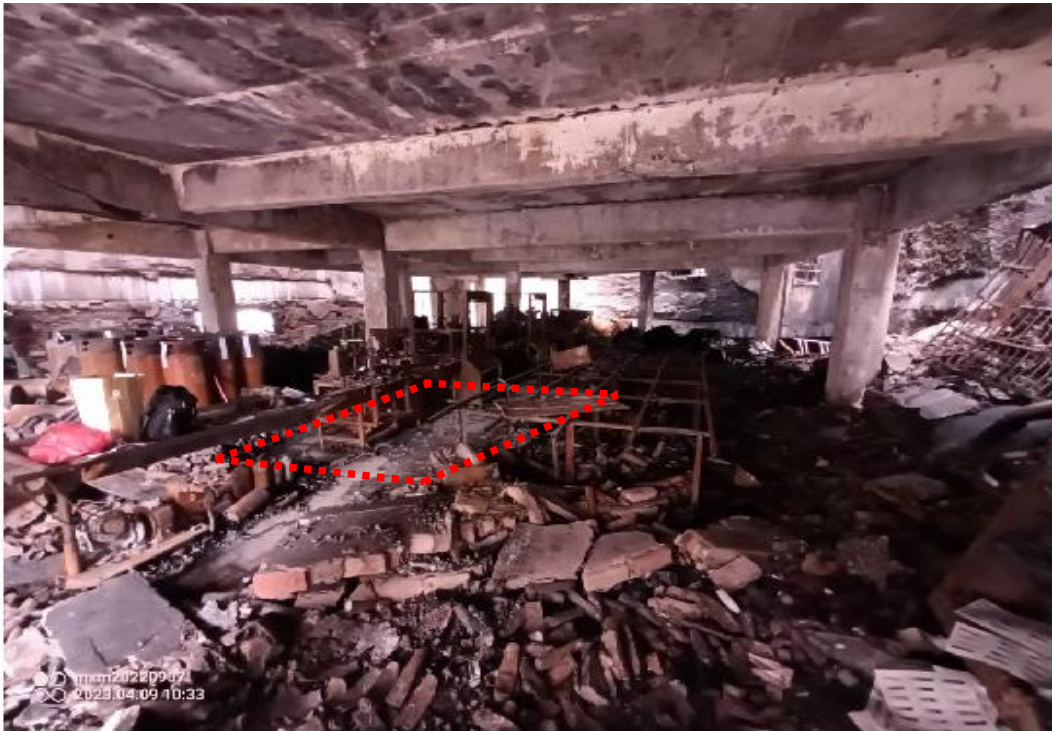
1.海珠区七星岗路 40 号二楼建筑外墙倒塌、砖块向室外抛出，38 号楼东侧门窗部分受冲击损坏，42 号楼室砖块向室外抛出、室外电梯井围蔽结构部分脱落、西面门窗受冲击损坏，44 号楼西墙部分防盗窗及玻璃碎片向东抛出至室内地面、东墙部分防盗窗及玻璃残骸向东抛出至该建筑东侧七星岗路路面，现场抛出物的物块大，分布痕迹整体呈以 40 号二楼为中心向四周放射状（图 1）。

图 1 七星岗路 40 号二楼事发现场(自北向南视角，虚线区域为爆燃核心区域)

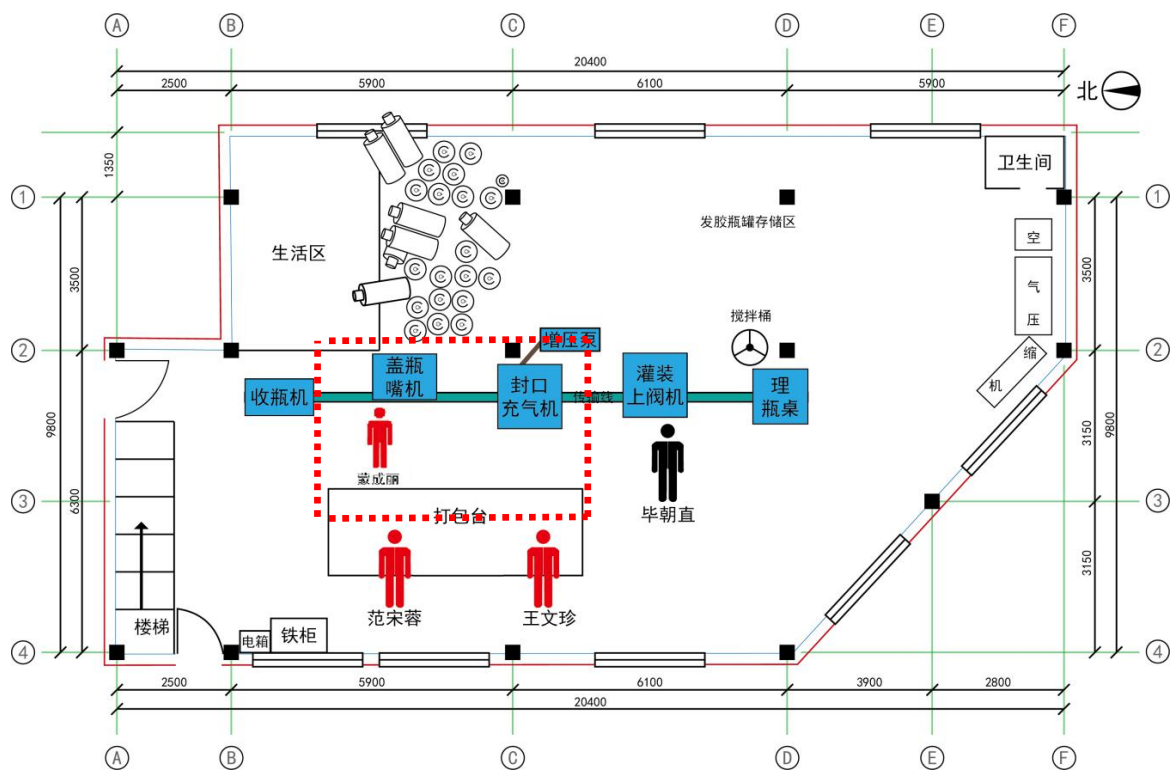
2.七星岗路 40 号二楼室内承重梁柱、屋顶、地面局部开裂。爆燃核心区为事发前蒙\*丽等人戳罐作业区域，即打包操作台、推进剂充填单元以及液化气瓶堆放外边界区域（图 2），该区域屋顶南北主梁存在一条宽度约 10mm、长度约 2500mm 的对称分布的裂纹；部分横梁截面断裂痕迹明显，局部与天花板分离，南北、东西交叉梁与屋顶面之间均暴露出钢筋，属于爆燃超压作用的后果（图 3）。

图2 发胶作坊平面布局图及事发前人员站位情况（红虚框为爆燃中心）

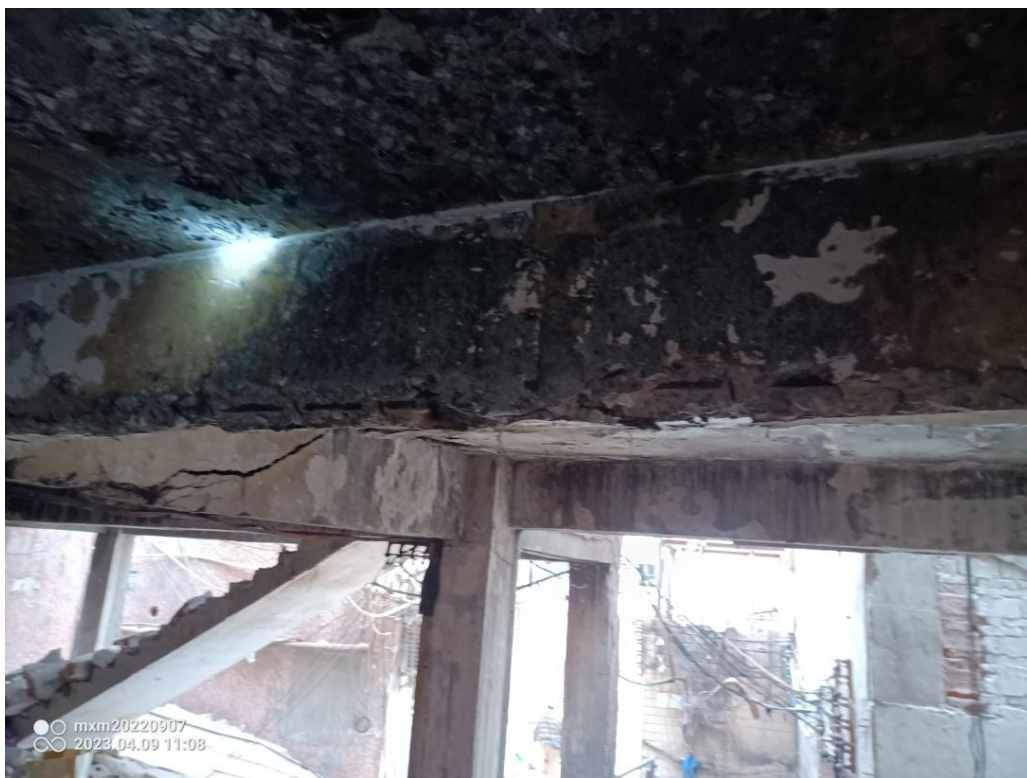
图3 发胶作坊屋顶南北主梁、顶面开裂情况

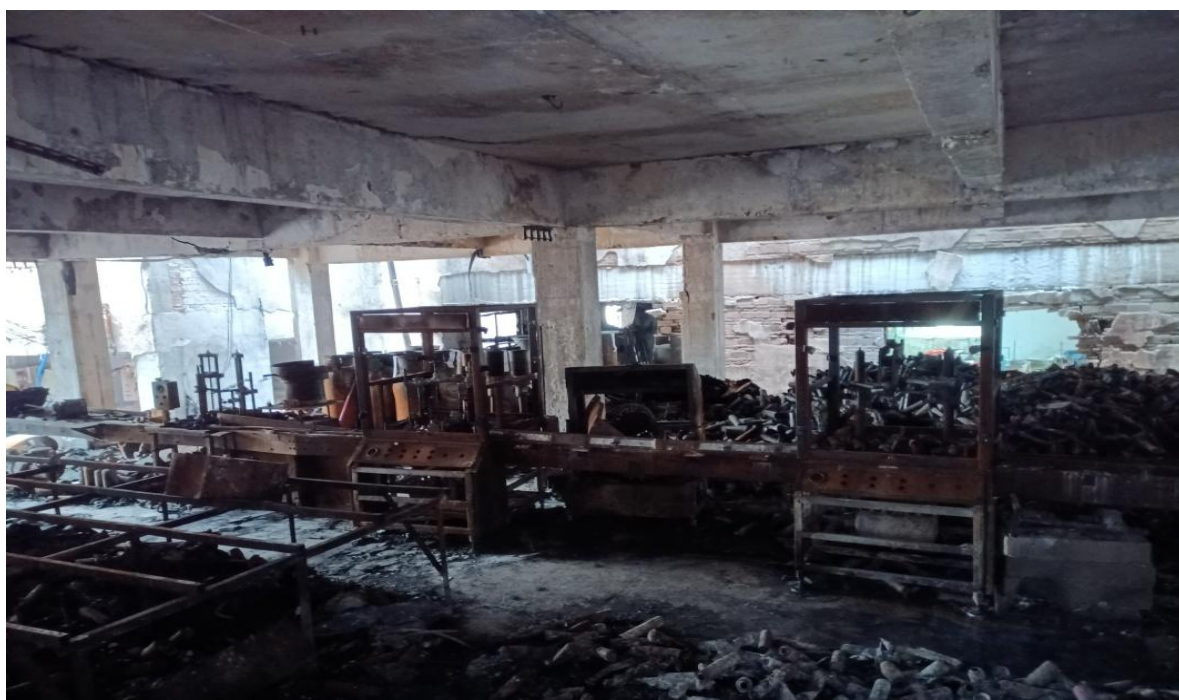
3.作坊中部南北走向残存一条长约 11.2 米的气雾剂自动灌注生产线，由理瓶桌-灌装上阀机-封口充气机（封口充气机另连接一台增压泵和分装机）-盖喷嘴机-收瓶机等串连组成（图 4）。生产线位于上阀机和封口充气机处弯曲变形，理瓶桌、灌装上阀机和封口充气机等半密闭空间金属外壳均外凸变形。

图 4 气雾剂自动灌注生产线（自西向东视角）

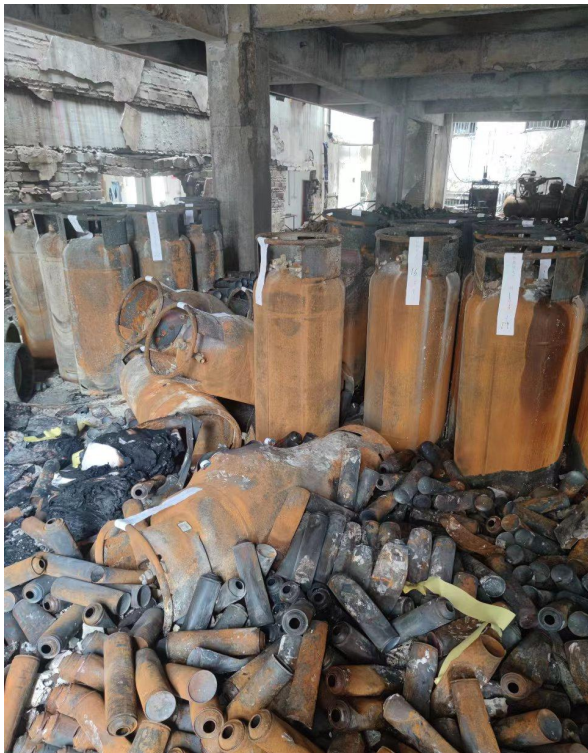
4.室内残留 50kg 液化石油气瓶 27 具、15kg 液化石油气瓶 1 具，均为空瓶（其中 6 个瓶身炸裂，4 个瓶头炸掉）。周边排查发现被炸飞至相邻厂房的 50kg 液化石油气瓶 1 具，掉入一楼 50kg 液化石油气瓶 6 具，均为空瓶。现场总计发现 34 具 50 公斤钢瓶和 1 具 15 公斤钢瓶。瓶身标有“兴顺燃气”、“无味气”字样（图 5、图 6、图 7、图 8）。

图 5 事发现场的液化石油气瓶

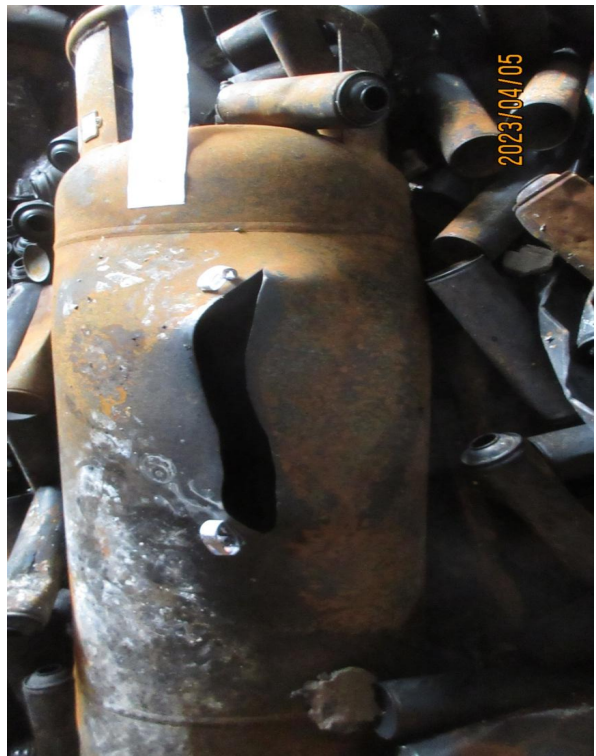
图 6 现场发生物理爆炸的液化石油气瓶

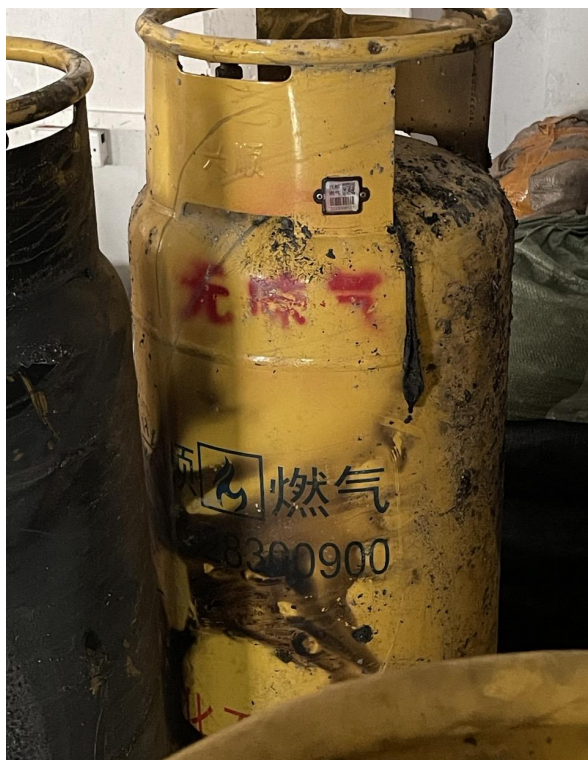
图 7 炸飞至相邻厂房的液化石油气瓶

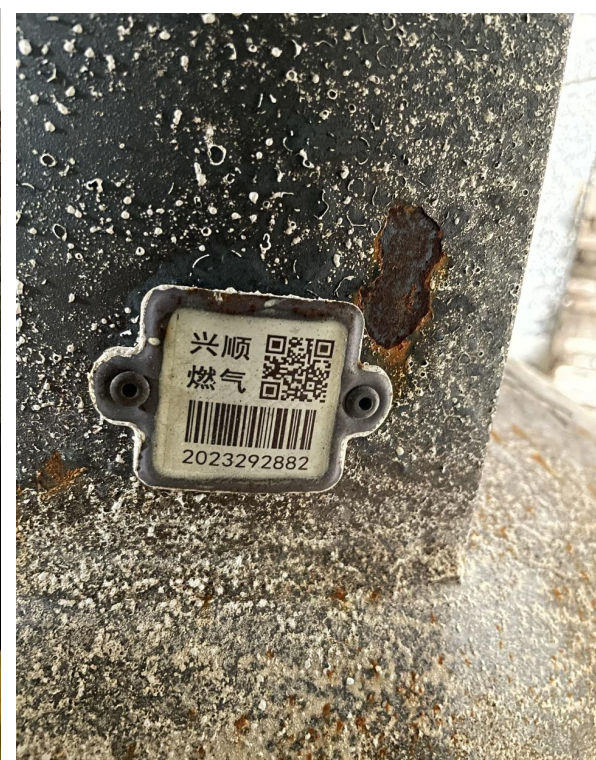
图 8 液化石油气瓶瓶身标签

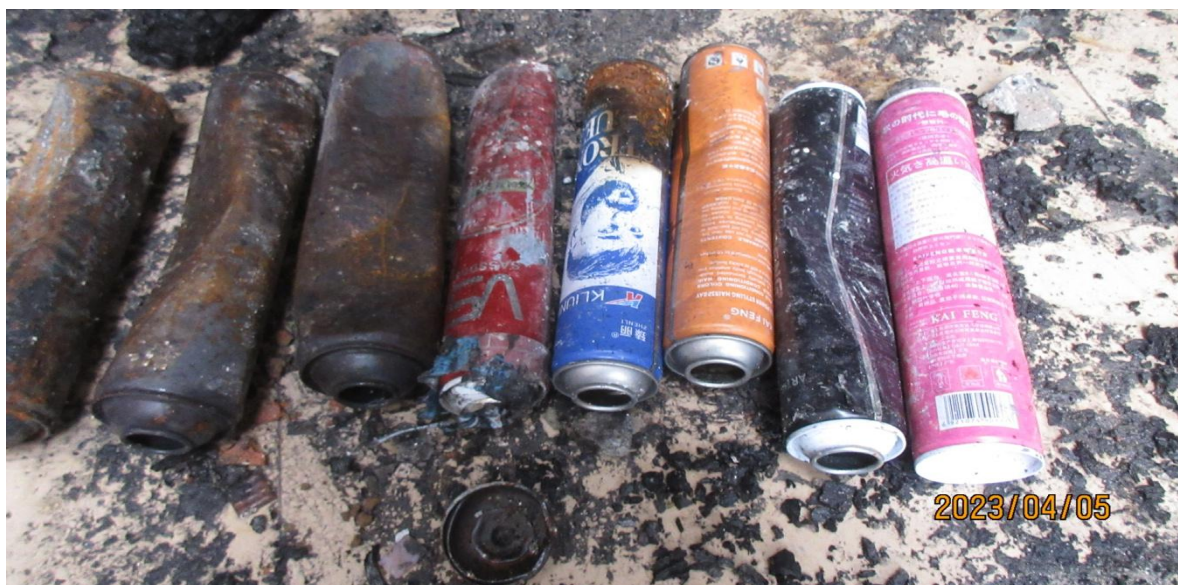
5.室内有大量经过烧损的发胶等气雾剂空罐和少量已完成充装的成品罐体(图9)。罐体外表显示有“KAIFENG”“凯丰”“喷发干胶”等字样,容量为420ml(图10、图11)。

图9 事发现场的气雾剂空瓶

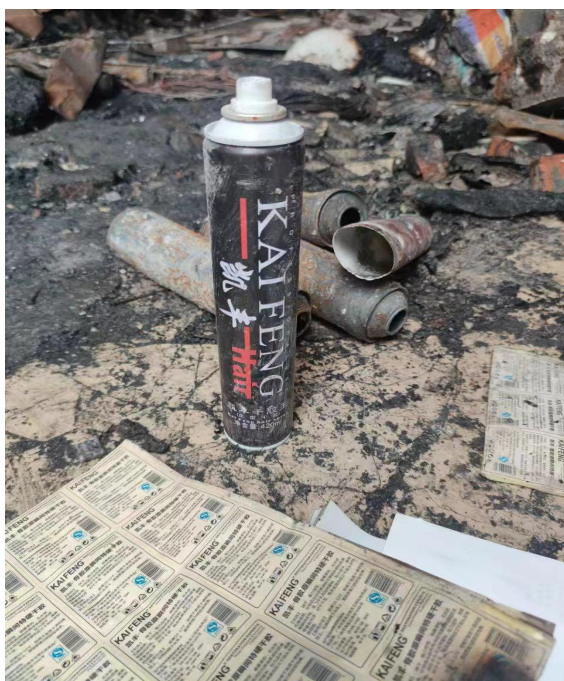
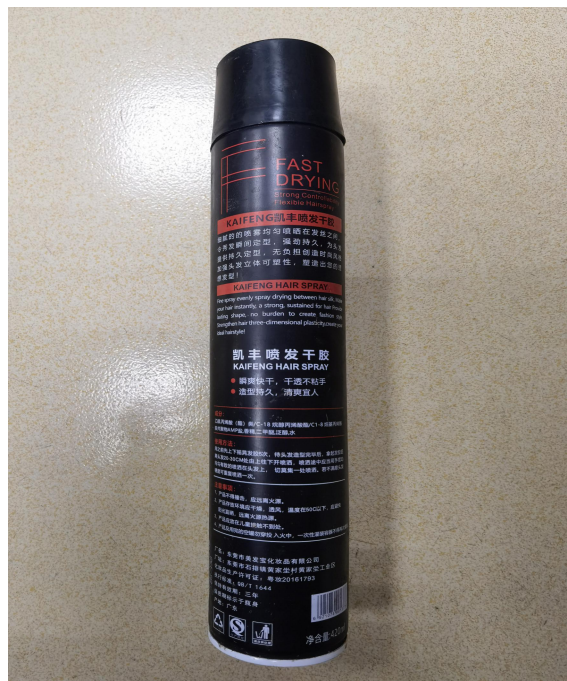
图10 事发现场发现的发胶成品罐体

图11 事发现场发现的发胶成品罐体

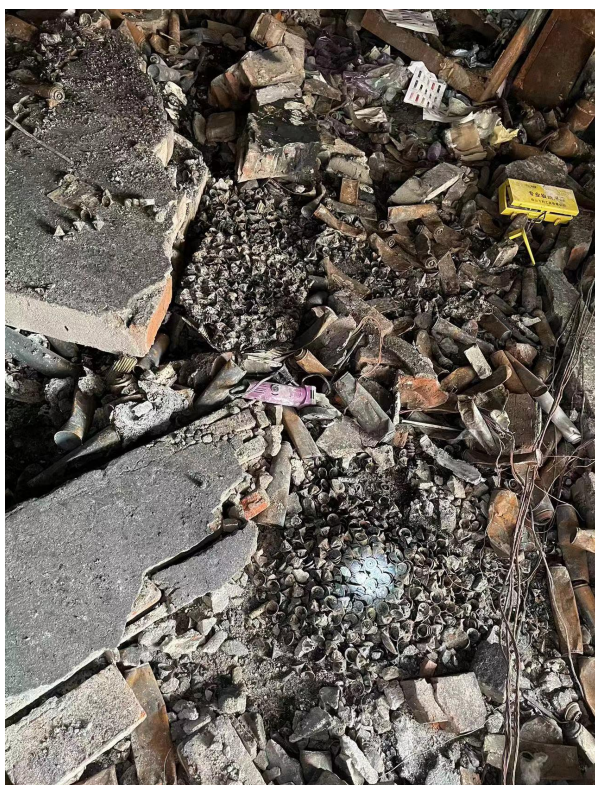
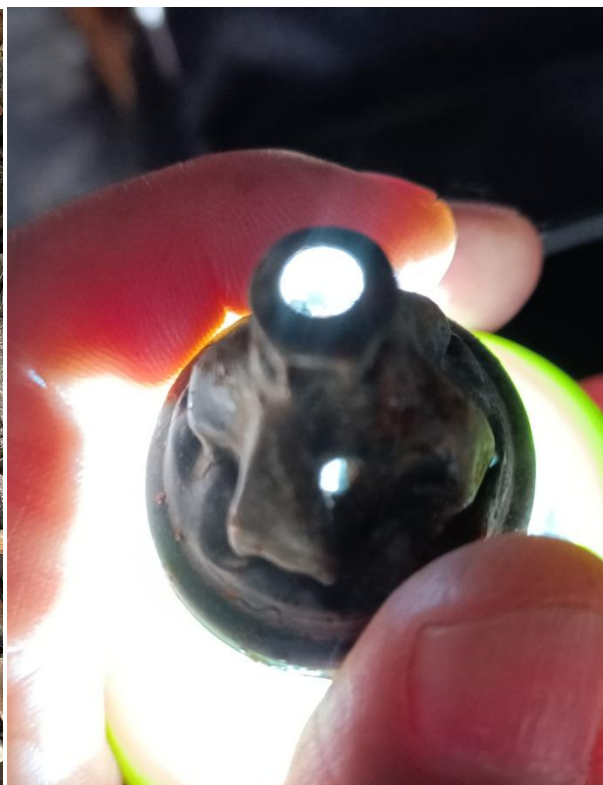
6.在事发现场发现有近千个经过戳孔、拔出的发胶罐密封盖，密封盖已经变成棱锥形，每个盖上均有一菱形小孔洞（图 12、图 13）。

图 12 大量经戳孔、拔出的发胶罐密封盖

图 13 经戳孔、拔出的发胶罐密封盖

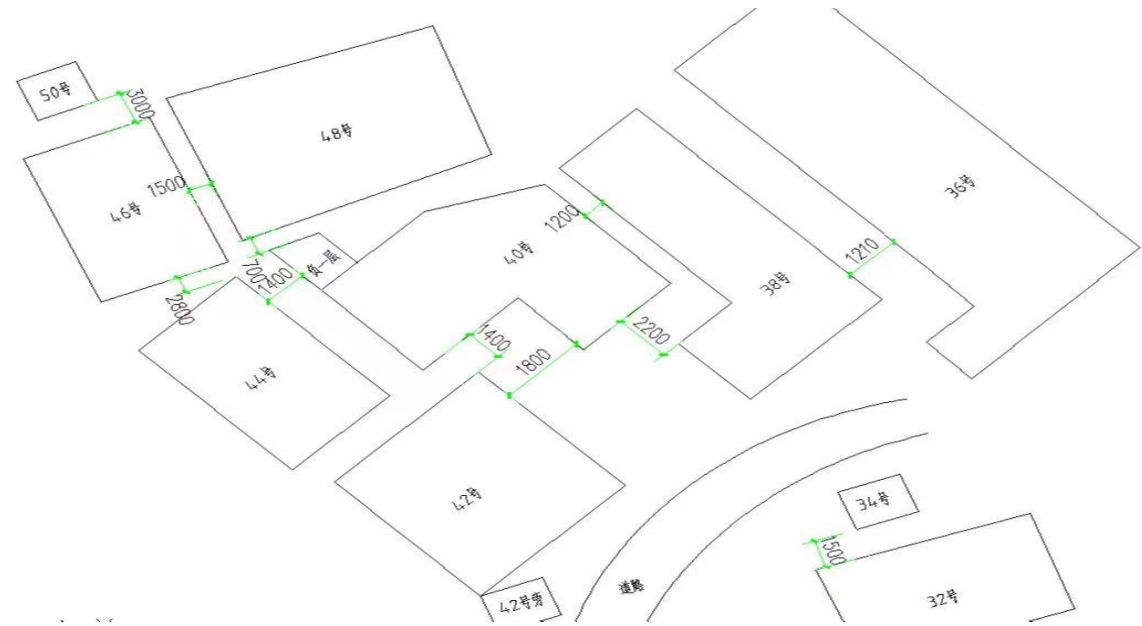
关于火灾危险性的规定，毕\*直发胶作坊为火灾危险性甲类<sup>[3]</sup>生产场所，应按照甲类厂房的标准设置与周边建筑物的防火间距。经勘测七星岗路 40 号与周边建筑物间距，现场楼距分别为：与 44 号厂房间距为 1.4 米；与 48 号楼间距最小为 0.7 米；与 38 号楼最小间距为 1.2 米；与 42 号楼最小间距为 1.4 米，与周边建筑间距均小于 2 米（图 14、图 15、图 16）。周边有人员宿舍、制衣厂、快递分拣中心等，不符合《建筑设计防火规范》第 3.4.1 条<sup>[4]</sup>及表 3.4.1 关于防火间距的最低要求（厂房 12 米、民用建筑 25 米）。

图 14 七星岗路 40 号与周边建筑物间距

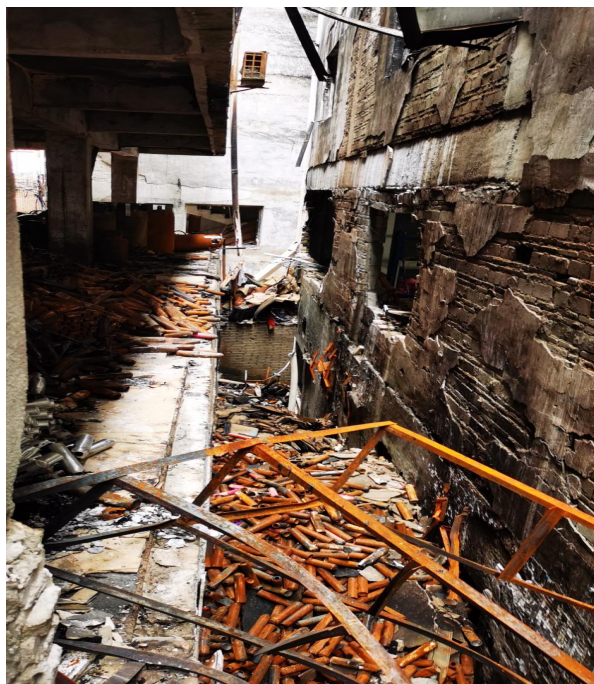
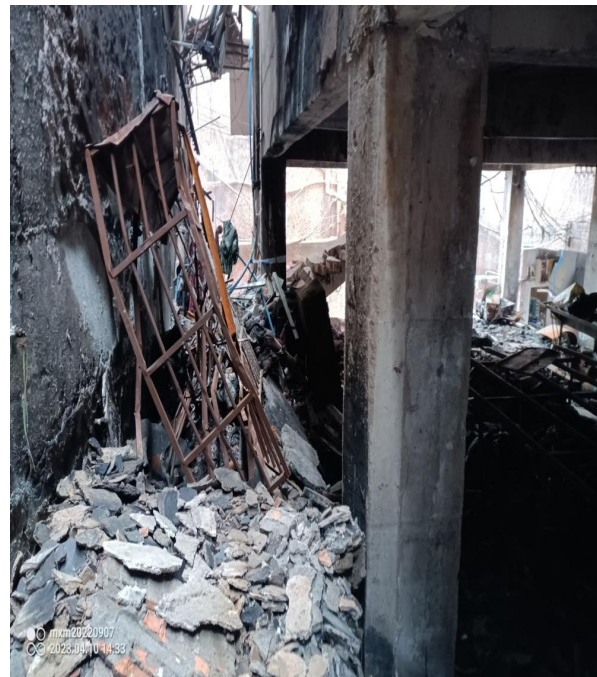
图 15 发胶作坊与周边建筑物间隔

图 16 发胶作坊与周边建筑物间隔

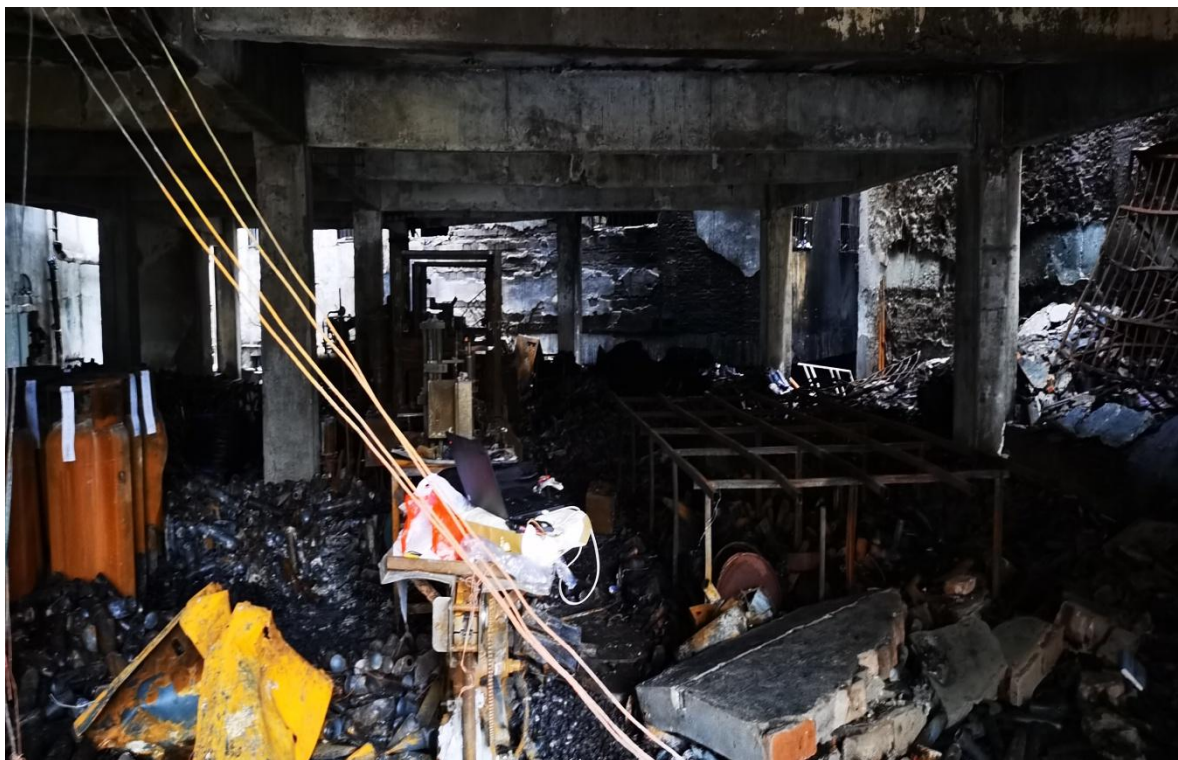
10.发胶作坊内 380V 动力电缆、220V 照明电源线均未见金属套管<sup>[7]</sup>（图 17）。

图 17 电源线未采用金属套管保护

(3) 在易燃易爆的作坊内敷设电气线路, 380V 动力电缆、220V 照明电源线均未采用金属套管, 不符合防爆要求, 违反了《气雾剂安全生产规程》(AQ3401-2011) 4.7.3、4.7.8<sup>[17]</sup>的规定。

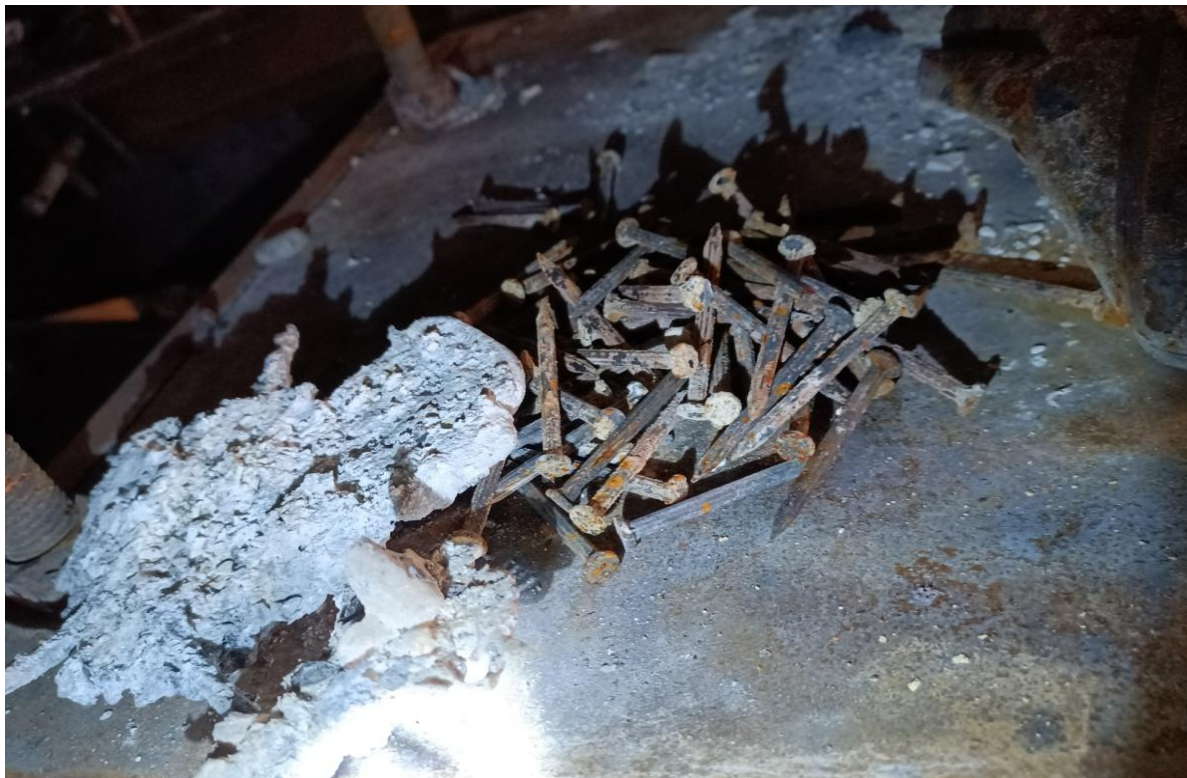
12.现场存在大量非防爆工具，如铁锤、戳罐的水泥钢钉、胶钳、剪刀、电动切割机、螺丝刀、扳手等易发生火花的工具<sup>[9]</sup>（图 18、图 19、图 20）。

图 18 易发生火花的水泥钢钉（戳罐用）

结合上述现场勘查结果，该发胶作坊内普遍使用非防爆的工具，如铁锤、钢质扳手、螺丝刀、剪刀、胶钳以及戳罐用的水泥钢钉，特别是戳罐作业本身需要用铁锤（钢质）打击水泥钢钉、水泥钢钉撞击马口铁发胶罐的上端盖，这两个撞击频繁而直接存在产生撞击火花的可能性，是本起爆燃事故最为可能的点火源。

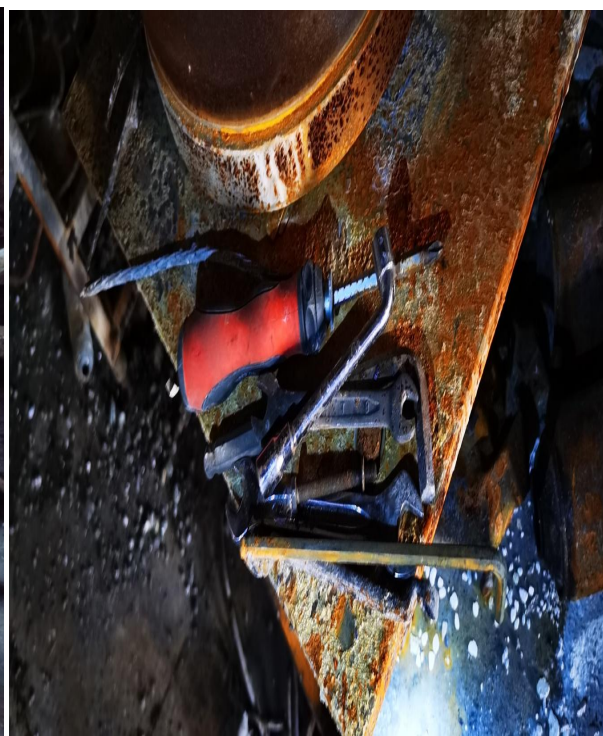
图 20 易发生火花的工具
