海珠琶洲广渔汇 A6 栋改造项目“2·8” 一般高处坠落事故调查报告

海珠区政府事故调查组

2023 年 9 月

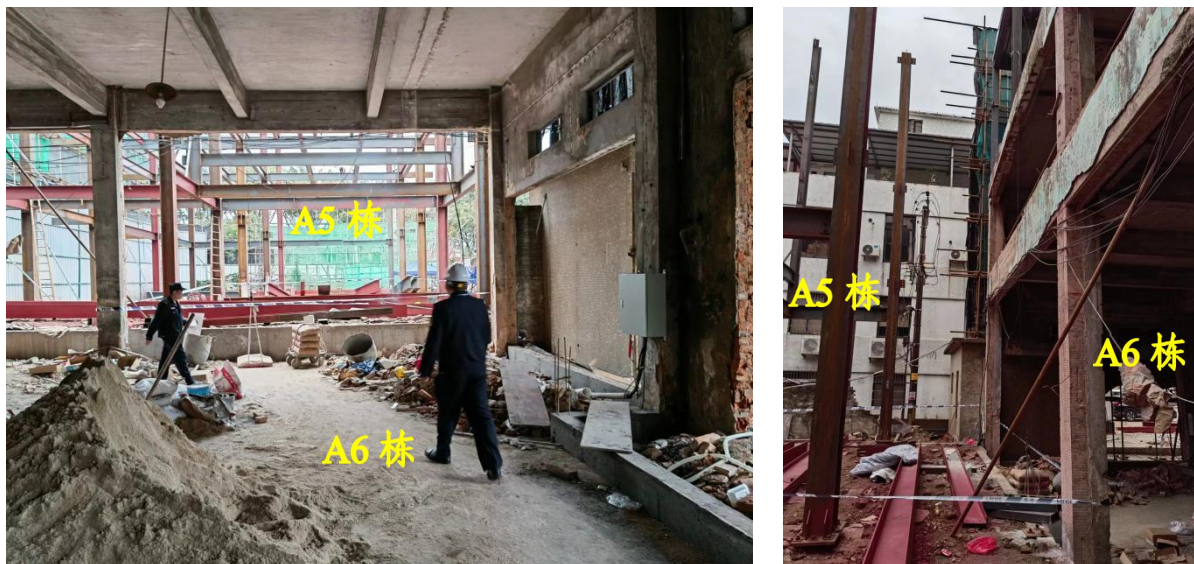
图 2 事发时 A6 栋与 A5 栋现场情况

楼地面间高差为 0.8 米，A6 栋 3 楼屋面与 A5 栋一楼地面高差约 13 米。事发时正在吊运的袋装水泥靠在 A6 栋与 A5 栋之间的地梁边，简易吊机的吊索与地面为非垂直状态（图 2）。

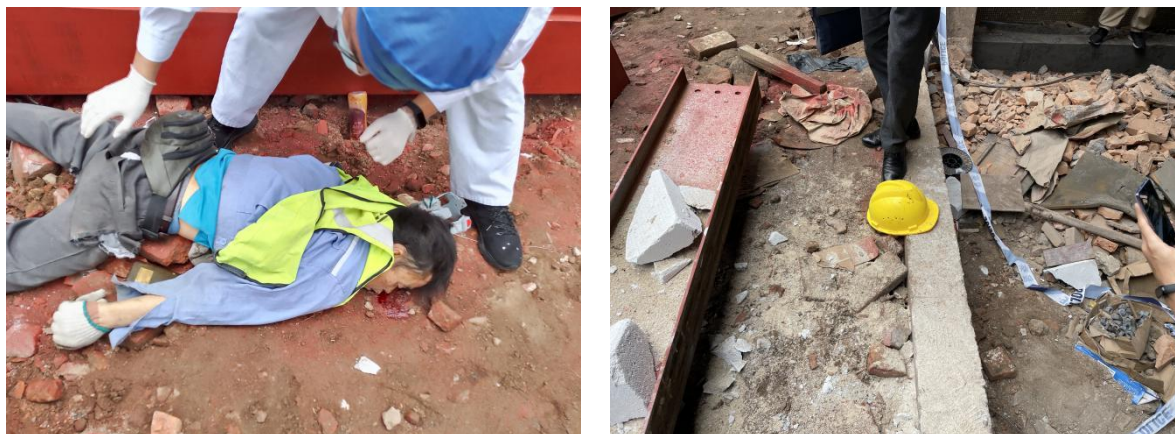
图 3 救援现场和事发后现场勘查情况

死者坠落时身穿黄色反光衣，坠落位置附近有一黄色安全帽^[16]（图 3）。

[16] 事发后急救人员到场处置时照片显示，死者身穿黄色反光衣；现场勘查照片显示，黄色安全帽下颚带已脱落。事故调查过程中，曾*华在询问调查时反馈，事故发生时伤者佩戴了安全帽、反光衣，安全帽下颚带在事故中与帽体分离。

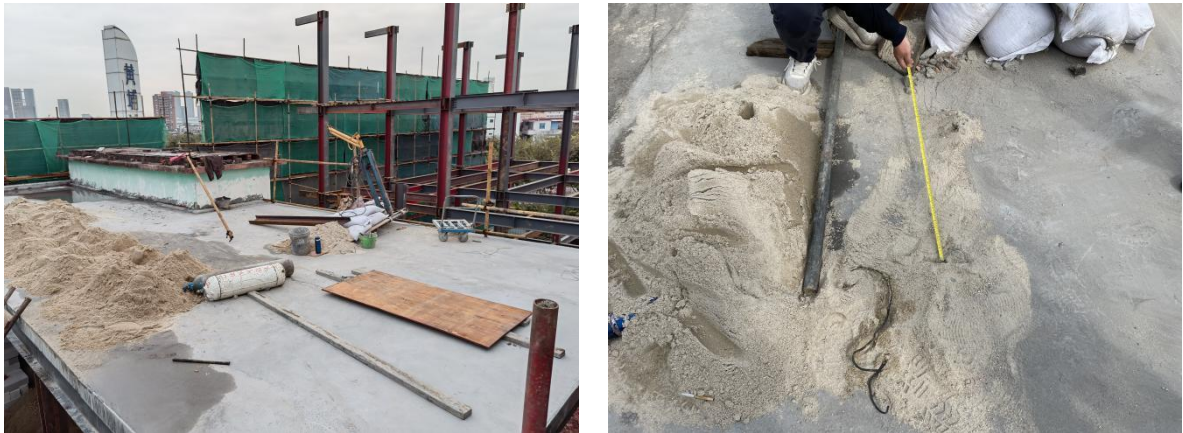
图4 事发后现场勘查情况（简易吊机使用区域）

事发时，A6栋3楼屋面架设有简易吊机^[17]一台；简易吊机使用砂袋和工字钢配重、使用2组钢丝捆扎固定^[18]，并可见明显倾斜^[19]。简易吊机南侧部位，用于临边防护的钢管已被拆除^[20]（图4）。

[18] 现场勘查照片显示，事发时架设简易吊机位置地面散布细砂中可见间隔0.55m位置设有钢丝两组，经曾*华、梁*新确认，该钢丝用于固定简易吊机。

[19] 事发当日现场勘查照片显示，A6栋3楼屋面东侧架设有简易吊机使用砂袋、工字钢配重，并有明显倾斜。

[20] 现场勘查过程中，简易吊机已拆除并转移至A6栋2楼，其南侧部位已使用钢管设置临边防护措施。

李*发在A6栋3楼屋面临边高处作业过程中，未佩戴安全带、拆除临空一侧安全防护栏杆，违反了《建筑施工高处作业安全技术规范》（JGJ 80-2016）第3.0.5条^[23]和第4.1.1条^[24]的规定。

[24] 《建筑施工高处作业安全技术规范》（JGJ 80-2016）第4.1.1条：坠落高度基准面2m及以上进行临边作业时，应在临空一侧设置防护栏杆，并应采用密目式安全立网或工具式栏杆封闭。

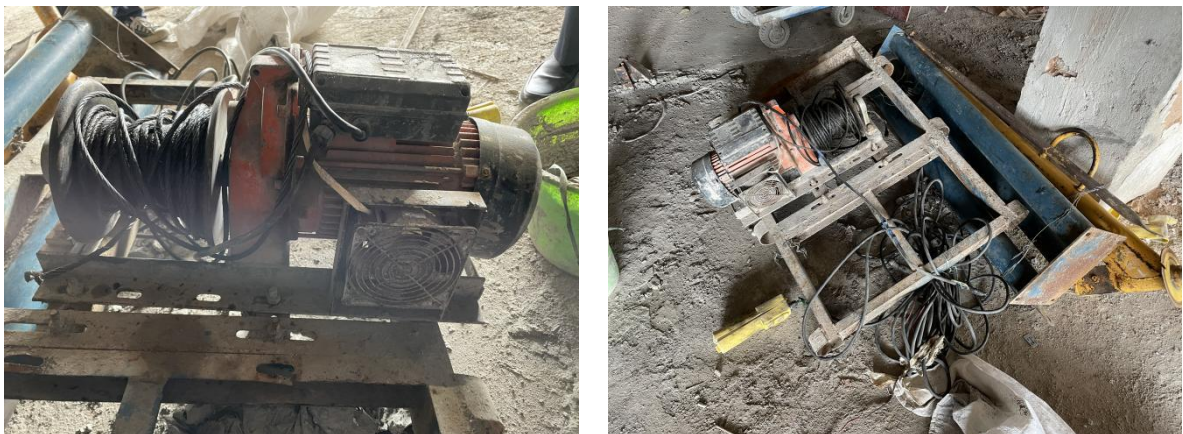
图5 事发时使用的简易吊机

经现场核查，该简易吊机未见任何铭牌标识（图5）。

李*发在A6栋3楼屋面吊运建筑材料时采用无产品合格证等的简易吊机，违反了《建筑机械使用安全技术规程》

(JGJ33-2012)第4.1.1条^[25]的规定。

[25] 《建筑机械使用安全技术规程》(JGJ33-2012)第4.1.1条:建筑起重机械进入施工现场应具备特种设备制造许可证、产品合格证、特种设备制造监督检验证明、备案证明、安装使用说明书和自检合格证明。

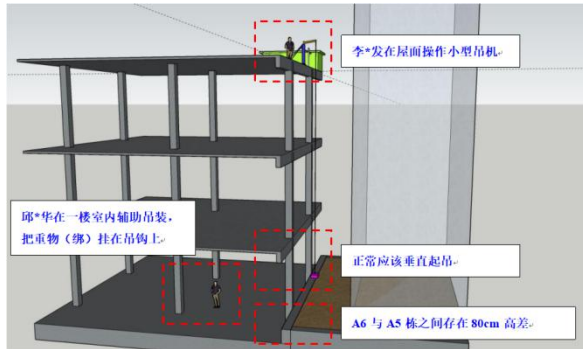
图6 正常工作状况

李*发在 A6 栋 3 楼屋面操作简易吊机吊运建筑材料时，将简易吊机架设在屋面东侧临边位置，并使用砂袋和工字钢配重。同时，为了操作方便拆除了简易吊机南侧的防护栏杆（图 6）。

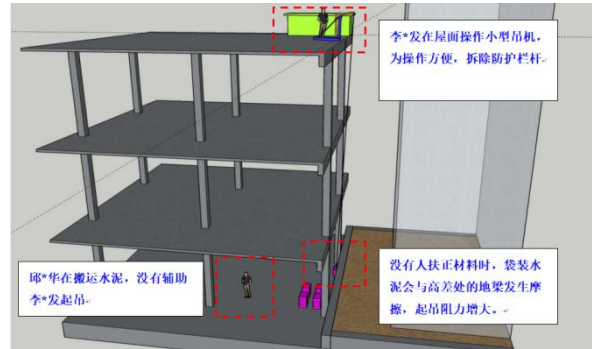
图7 事发时工作状态

2023 年 2 月 8 日 16 时 10 分许，邱*华在 A6 栋 1 楼将水泥捆绑挂在简易吊机吊钩后继续搬运水泥，未辅助李*发将吊物扶正、未使简易吊机的钢丝绳垂直于地面。李*发起吊水泥时，重物与 A6 栋、A5 栋间高差处的地梁发生摩擦，导致起吊阻力增大（图 7）。李*发联系邱*华辅助吊物起吊时，简易吊机侧倾导致李*发从 A6 栋 3 楼屋面失足坠落（图 8、图 9）。

李*发吊运水泥时,邱*华将袋装水泥捆绑挂在简易吊机吊钩后未辅助李*发将吊物扶正、未使简易吊机的钢丝绳垂直于地面,违反了《建筑机械使用安全技术规程》(JGJ33-2012)第4.1.18条^[26]的规定。

[26] 《建筑机械使用安全技术规程》(JGJ33-2012)第4.1.18条:不得使用建筑起重机械进行斜拉、斜吊和起吊埋设在地下或凝固在地面上的重物以及其他不明重量的物体。

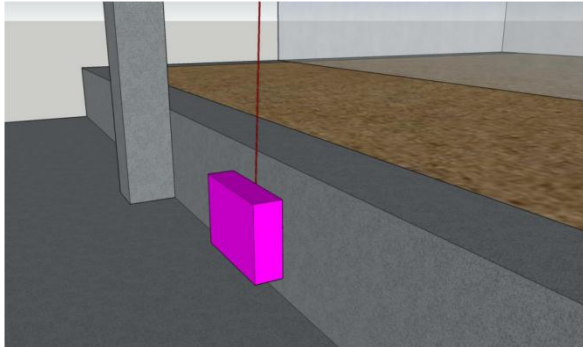
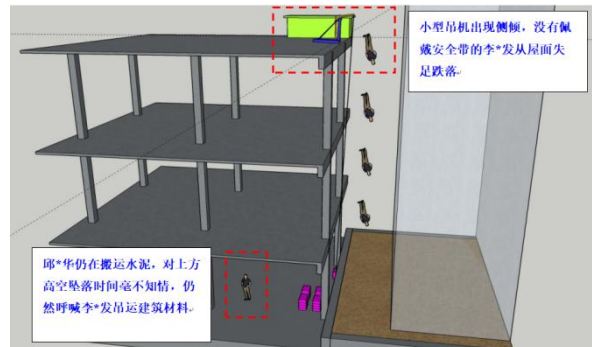
图8 事发时袋装水泥与地梁存在碰撞摩擦

图9 事发时坠落场景模拟
