# 海珠赤岗深圳怡丰工程安装有限公司“11·27” 一般高处坠落事故调查报告

海珠区政府事故调查组

2024年3月11日

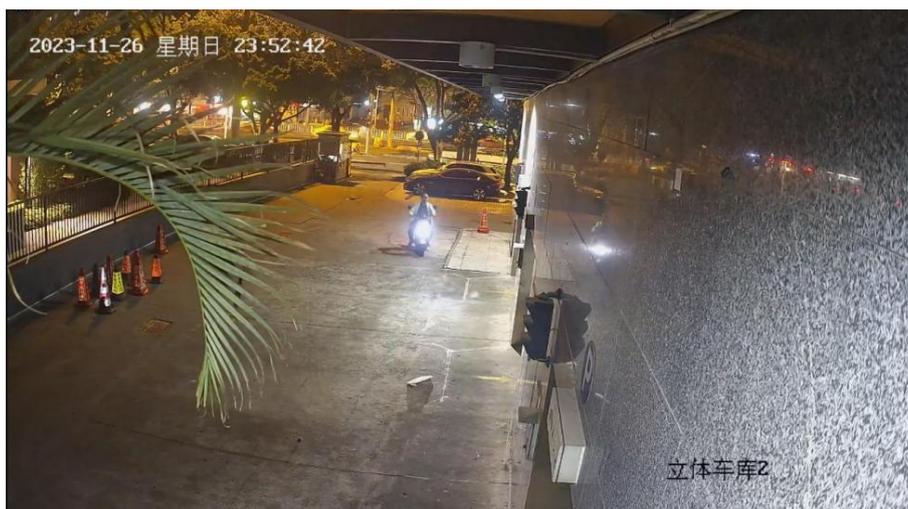
11月26日23时52分许，李某到达财智大厦机械车库（图1），进入车库时，未按照要求佩戴安全帽、安全带、防滑鞋（图2）。

图1 李某骑电动车到达财智大厦机械车库画面

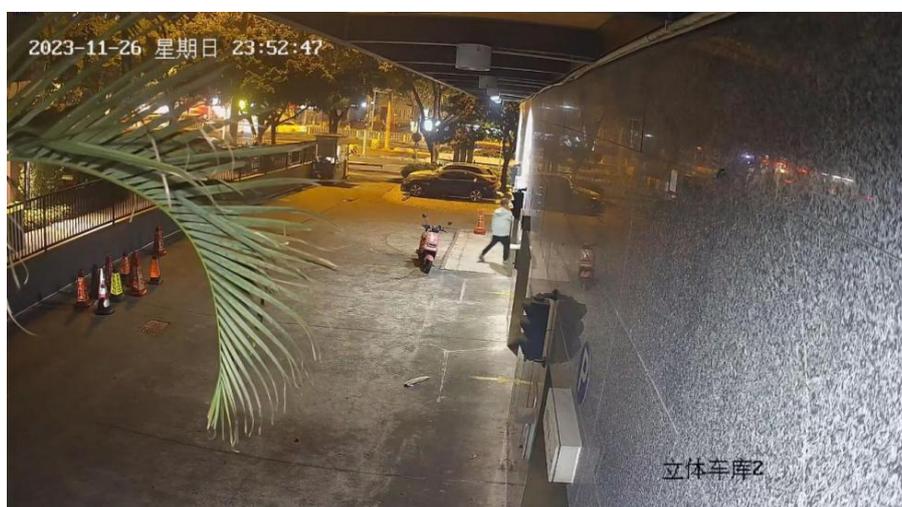
图2 李某进入财智大厦机械车库画面

[24] 经查询财智大厦机械车库入口监控，维保人员李某单独一人进入财智大厦机械车库进行维保作业，并未穿戴安全帽、安全带、防滑鞋等劳动防护用品。

深圳怡丰工程安装有限公司，一是加强作业现场的安全管理，监督作业人员按照使用规则佩戴、使用劳动防护用品，监督作业人员严格遵守安全生产规章制度和操作规程，严禁作业人员在无人配合、无人旁站的情况下单独一人下库维修；二是加强安全教育培训，开展全员事故警示教育，制定并实施本单位安全生产教育和培训计划，保证作业人员熟悉有关的安全生产规章制度和安全操作规程，并向从业人员如实告知作业场所和工作岗位存在的危险因素、防范措施以及事故应急措施；三是全面深入开展风险隐患排查治理，建立健全并落实生产安全事故隐患排查治理制度。

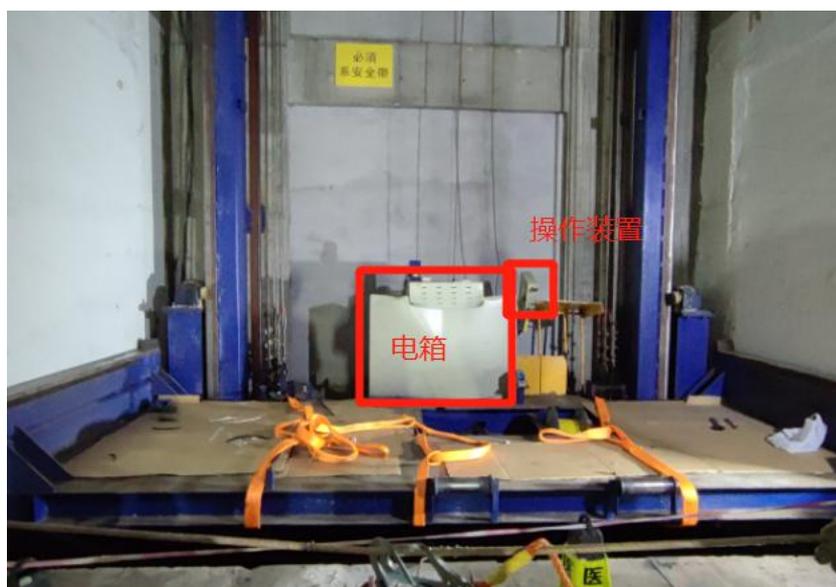
到横移车。李某随即走到升降机平台操作触摸式操作装置，但是发现操作装置无法操作，随后走到操作装置旁边的电箱进行检查（图3）。

图3 升降机平台（事发后）

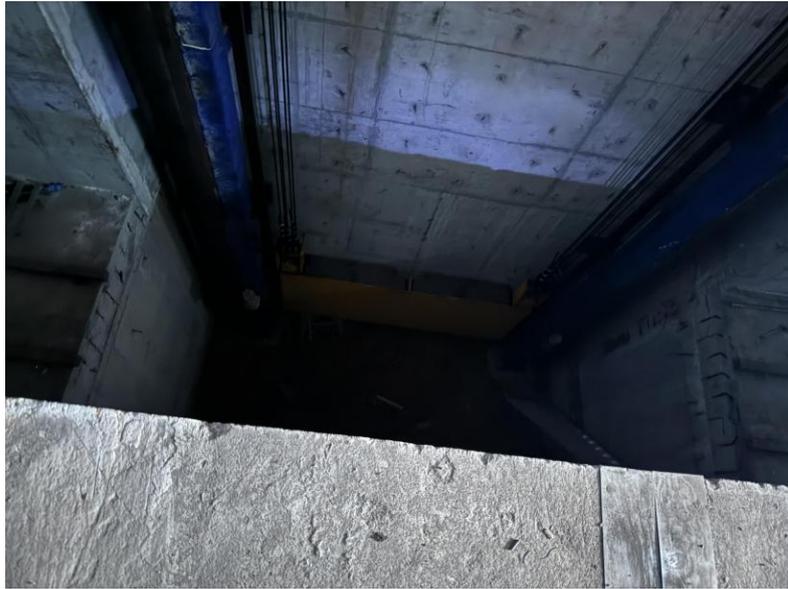
11月27日0时4分许，刘某建使用手电筒照射升降机基坑底部（约8米高，图4），发现李某躺在基坑地面，头部旁边有血迹，对其大声呼喊也无回应。刘某建立即拨打120急救电话，随后联系刘某涛告知相关情况。

图4 升降机基坑

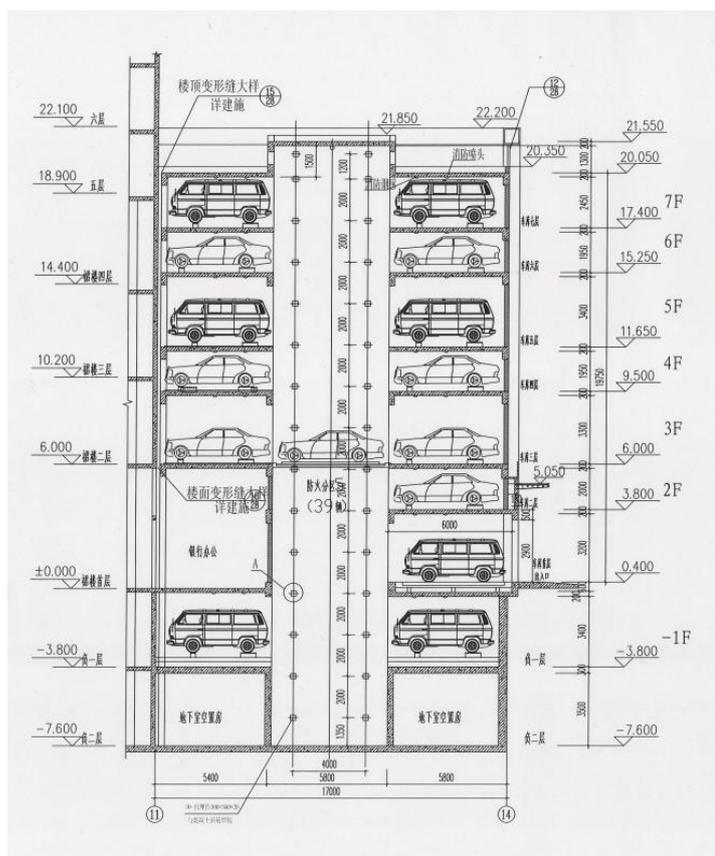
财智大厦机械车库总设计为8层，设计车位数为101个（图5）。财智大厦机械车库停车设备型号为PPY101D-YF，额定载荷：2200kg，该设备正常运行时，垂直速度最大为1.5m/s，水平速度为1m/s。该设备出厂编号：B-06022，第一次检验合格日期：

图5 财智大厦机械车库主视示意图

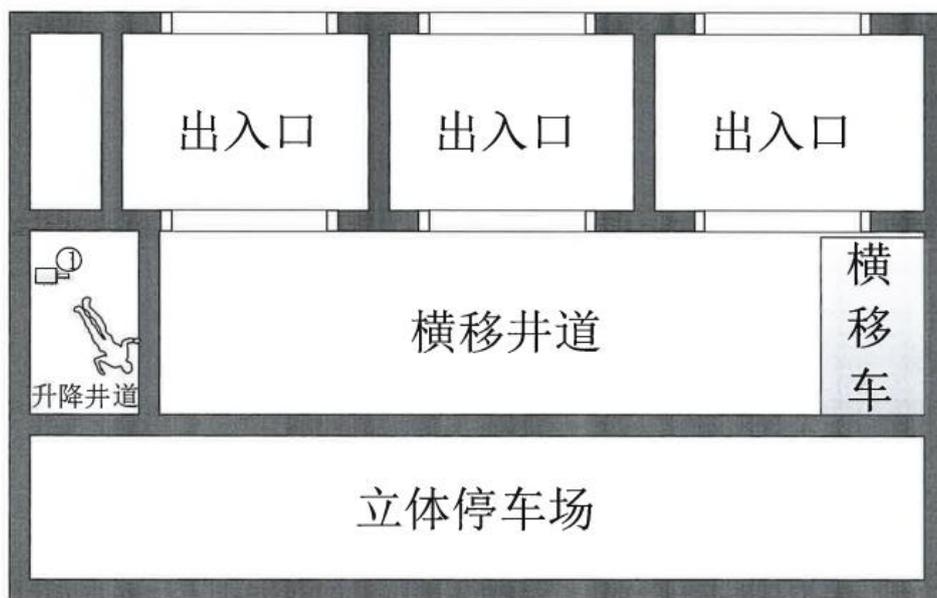
位置，长方形横移车处于横移区域东侧端部，横移区域西侧为升降机运行区域（图 6）。

图 6 现场示意图（上方为北向）

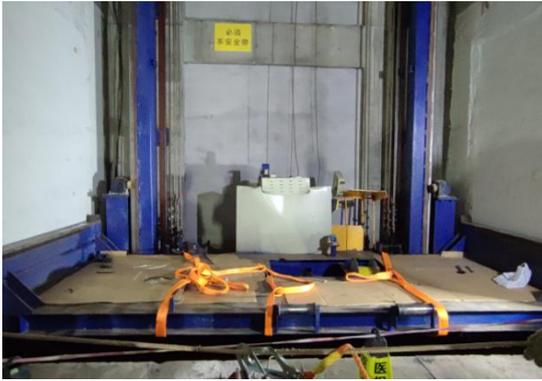
经调查，事发前李某在财智大厦机械车库停车设备的升降机平台检查设备，升降机由平台、对重、钢丝绳、曳引机等部分组成（图 7），现场勘查时，升降机平台底部至地面层大约 18.4m，地面层距离底坑底部大约 7.4m。

图 7 升降机（事发后）

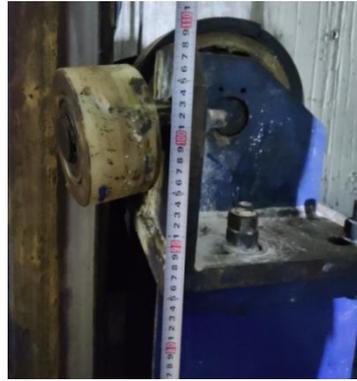
经调查，升降机平台上多处有明显变形，其中距离平台上表面约 1.05m 的导向轮轴已明显倾斜变形（图 8），平台上其他部位均有明显变形。近升降机平台中心处有一电缆卷筒，另一侧（南侧）可见一束电缆已完全断裂，自然下垂，形成一尺寸约 0.8m×1.6m 的开口。平台距离地面层（横移器侧）有大约 25cm 的水平间距（图 9、图 10）。

图 8 明显变形的导向轮

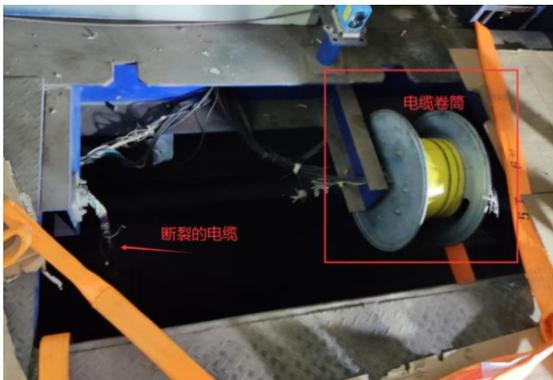
图 9 平台开口

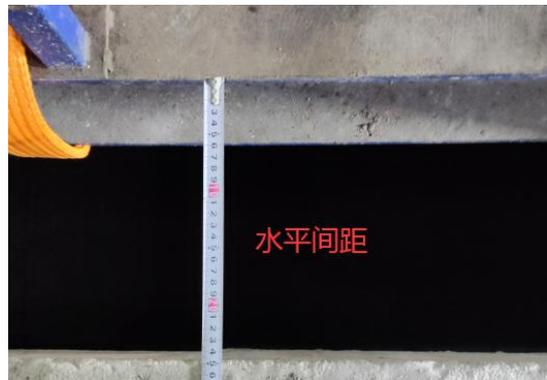
图 10 水平间距
