# 海珠素社前进路素社东房屋主体改造工程 “8·9”一般触电事故调查报告

海珠区政府事故调查组

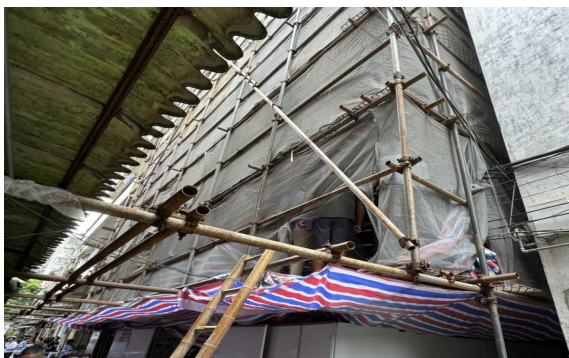
图 2 海珠区素社东街五巷\*号外墙脚手架

1.现场中心位于海珠区素社东街五巷\*号。该处外墙搭有脚手架（图 2），正在进行批荡作业；房屋内部为毛坯状态（图 3）。

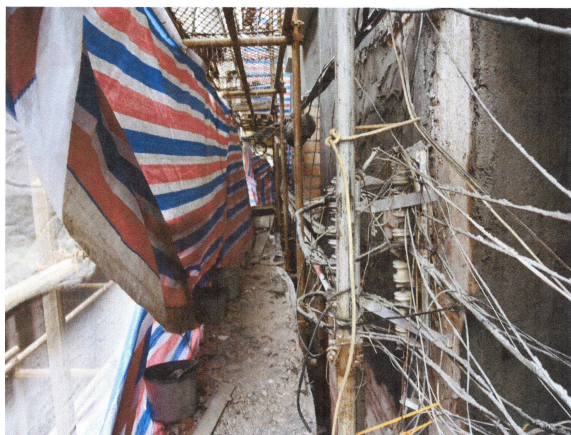
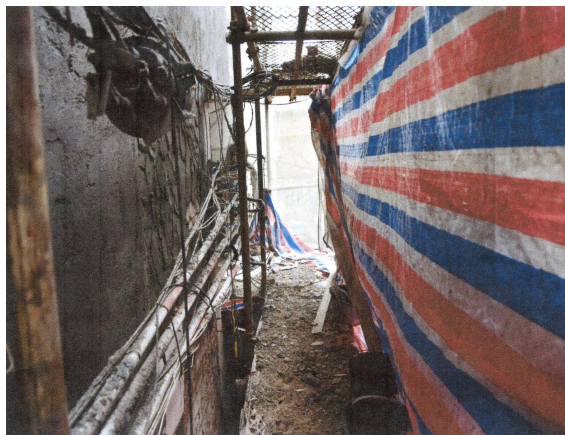
2.房屋 2 层西侧外有一个用脚手架搭建的平台，呈南北走向（图 4、图 5）。

图 4 脚手架 2 层平台情况（自南往北）

图 5 脚手架 2 层平台情况（自北往南）

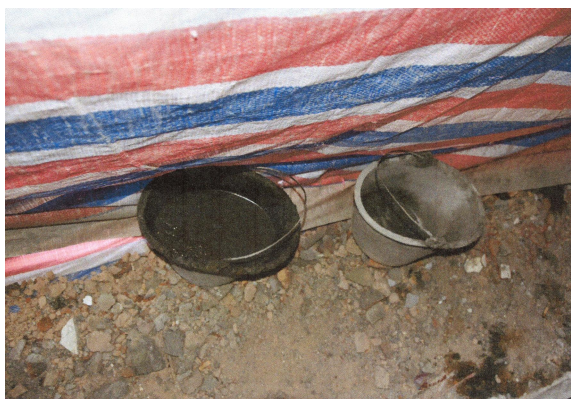
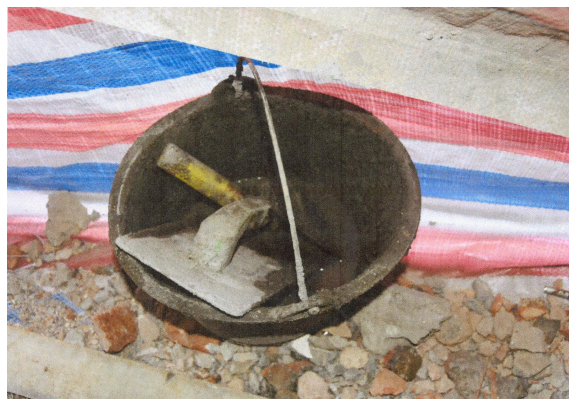
3.平台上自北向南依次摆放有 3 个塑料盛灰桶，其中北侧桶内空置，中间桶内装有灰浆（图 6），南侧桶内装有 1 把抹泥刀（图 7）。

图 6 泥水桶情况

图 7 抹泥刀情况

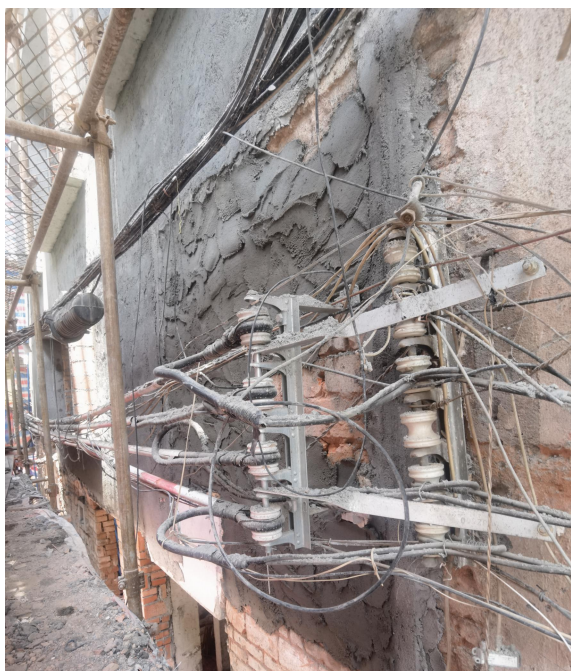
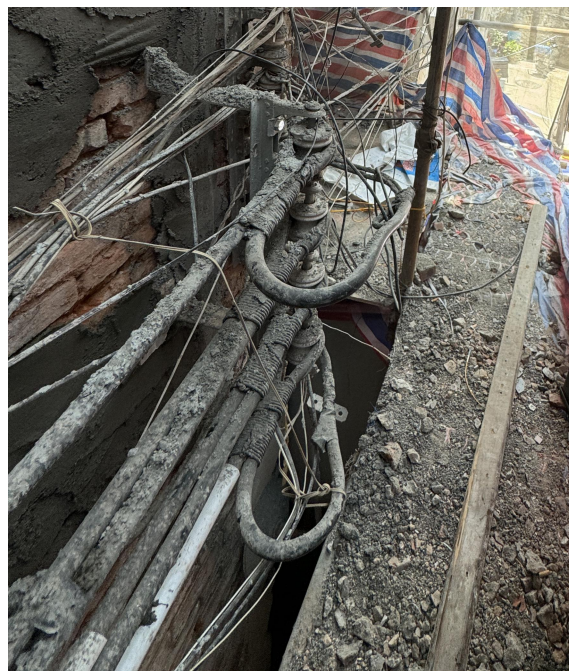
4.房屋西侧外墙架设有 4 根 220V 电力线路，呈南北走向（图 8、图 9）。

图 8 电线及墙面情况

图 9 电线及墙面情况

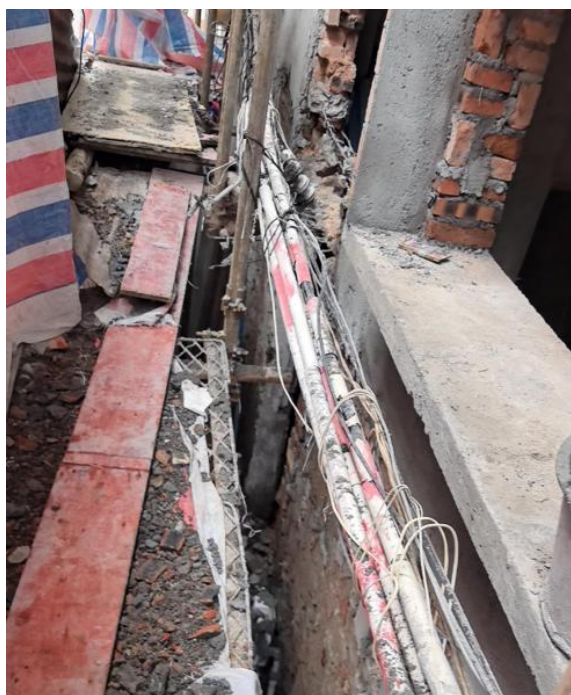
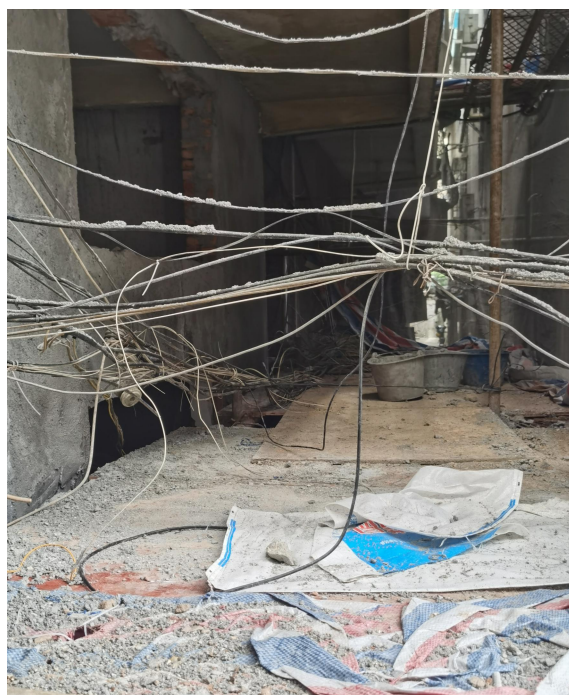
5. 西侧外墙架设的 4 根电力线路与其他线路被施加外力捆绑在一起（图 10、图 11）。

图 10 电力线路与其他线路被捆绑在一起

图 11 电力线路与其他线路被捆绑在一起

**5.未对电力设施采取保护措施。**施工影响范围内存在低压电力线路等电力设施，未及时采取确保电力设施安全的措施，造成电力线路被捆绑、部分电线保护套管和固定街码损坏、水泥附着在电线表面等电力设施受损的情况，违反了《中华人民共和国电力法》第五十二条第二款<sup>[15]</sup>的规定。

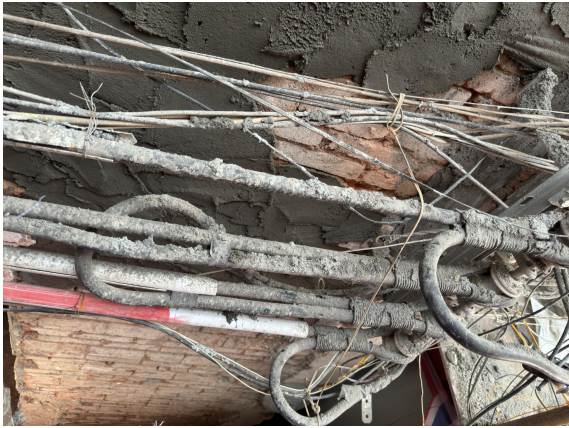
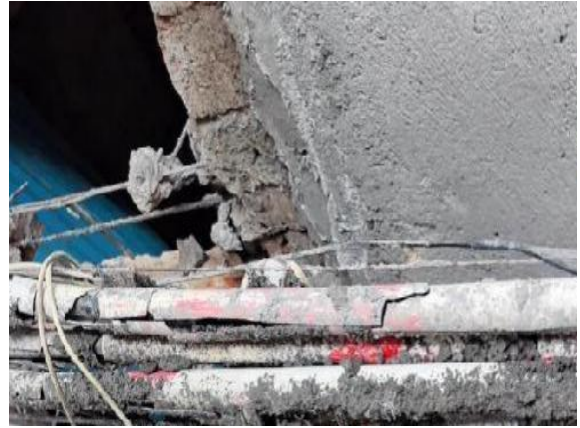
6.部分电线保护套管破损，水泥附着在电线等设施表面（图12、图13）。

图12 套管破损，水泥附着在电力设施表面

图13 套管破损，水泥附着在电力设施表面

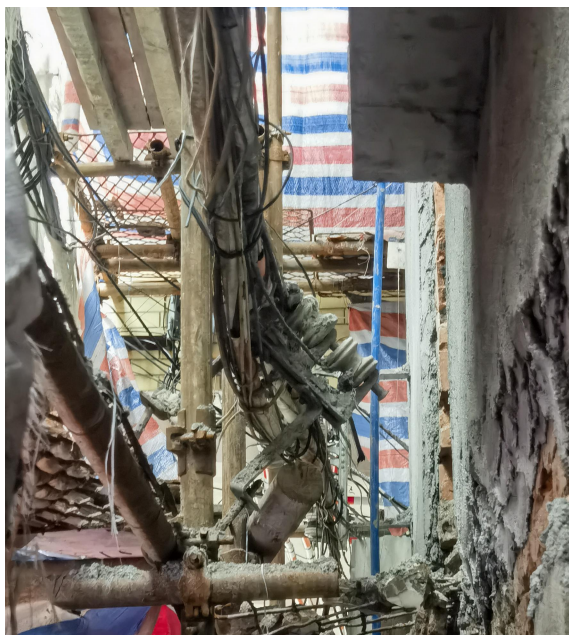
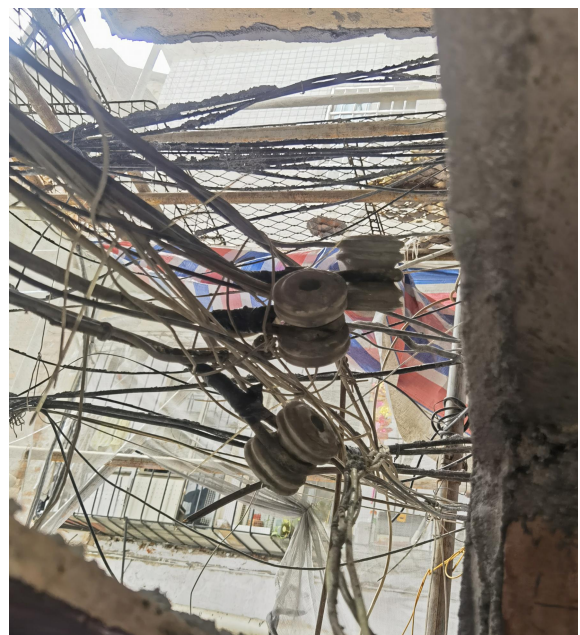
7.原固定于外墙，用于架设、固定电线的部分街码被破坏(图14、图15)。

图14 街码被破坏

图15 街码被破坏

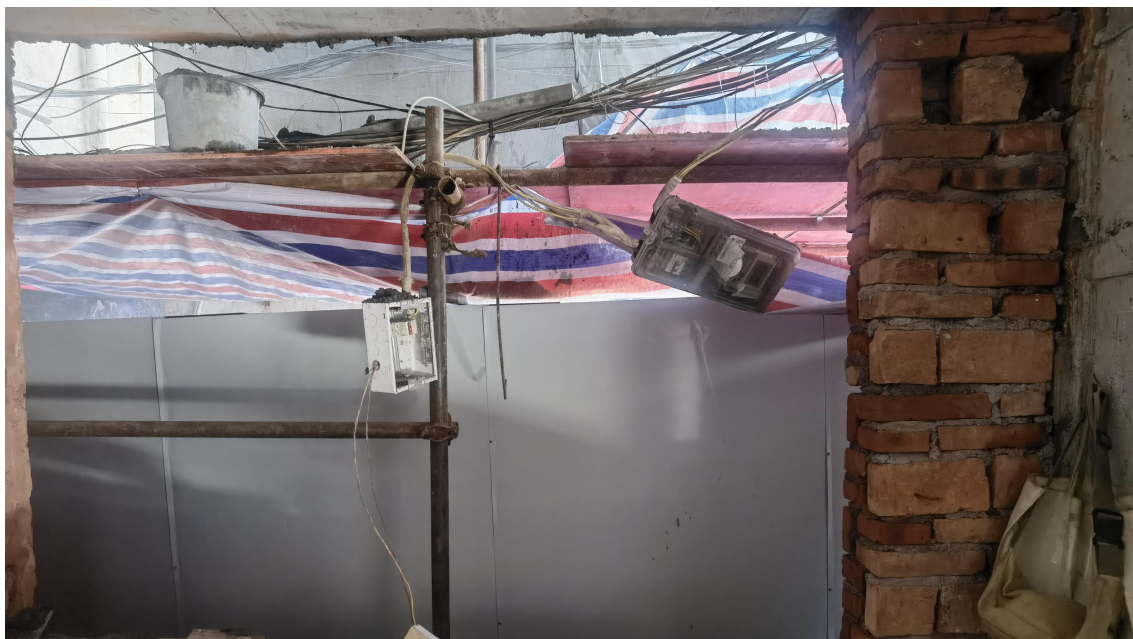
8.原固定在墙体的电表被外力拆下悬挂在半空，作为施工电源（图16）。

图 16 电表悬挂半空

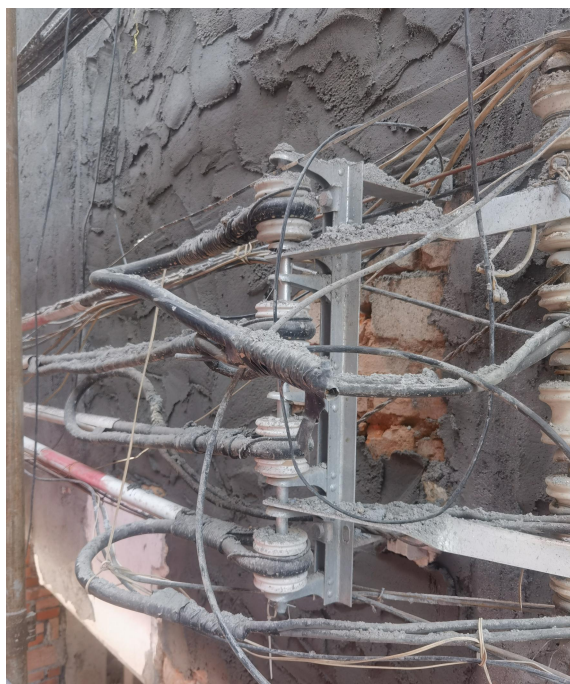
图 17 街码尾端线路情况

9.西侧外墙靠近西南转角位的街码尾端线路处，有 1 处绝缘胶缠绕的电线，旁边有部分外墙尚未批荡水泥（图 17）。电线末端用于包裹线头的绝缘胶带已脱落下垂，露出铜线芯。

工人唐\*军安全意识不足，在西侧外墙电力设施附近进行批荡作业时，没有辨识作业场所存在的危险因素，未做好安全防护措施，作业过程中触碰到带电且绝缘胶带脱落的电力线路末端线头，造成触电死亡，是本次事故的直接原因。违反了《中华人民共和国安全生产法》第五十八条<sup>[6]</sup>的规定。

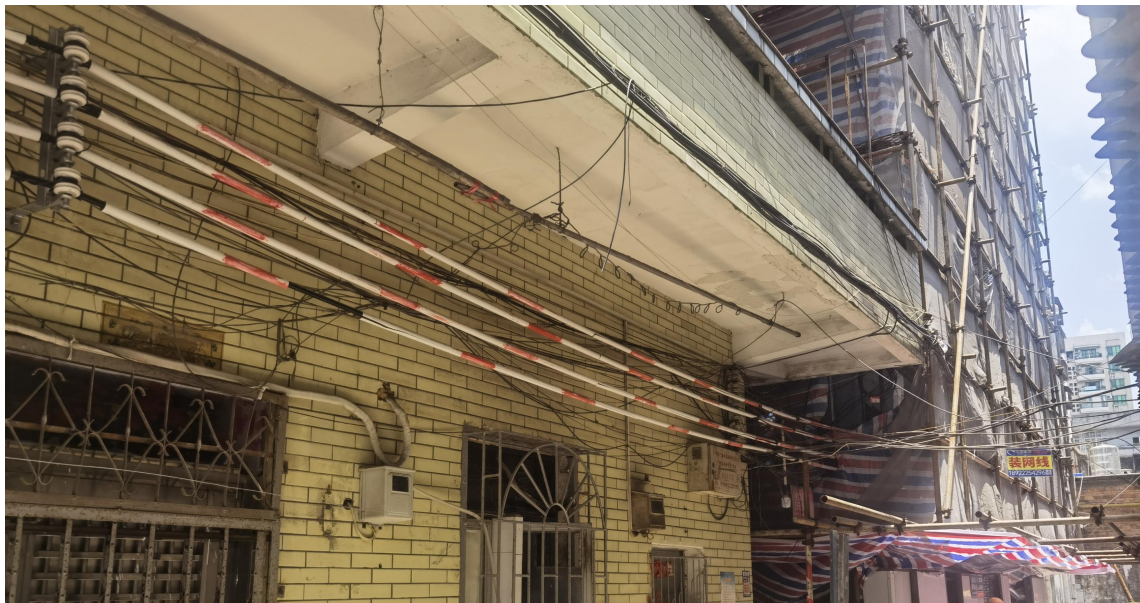
11.事发楼栋北侧相邻楼栋外墙的电力线路架设情况如图 19 所示。4 根电力线路在穿入事发楼栋施工脚手架围蔽范围之前，线路完好、平直有序、排列整齐，有保护套管，与其它线路分隔。

图 19 电力线路在穿入事发楼栋施工脚手架围蔽范围之前的架设情况

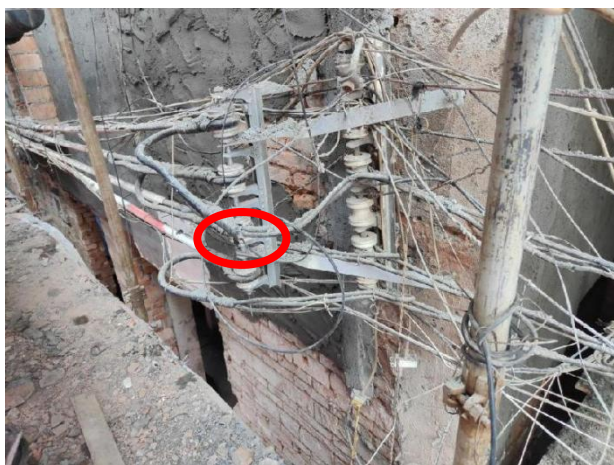
在重点检测区域检测发现存在一处绝缘破损带电点位。该带电点位于街码尾端线路处，具体位于先前已用绝缘胶带包裹的区段（图 23 圆圈处），绝缘胶带存在脱落并且铜线芯部位裸露，

裸露部位约为直径 8 毫米，裸露部位距离末端绝缘包扎口深度约 5 毫米，缠绕电工绝缘胶带宽度为 18 毫米。通过验电笔的检测，该位置显示带电，验电笔显示电压值为 217V（图 24）。

图 23 绝缘破损带电点

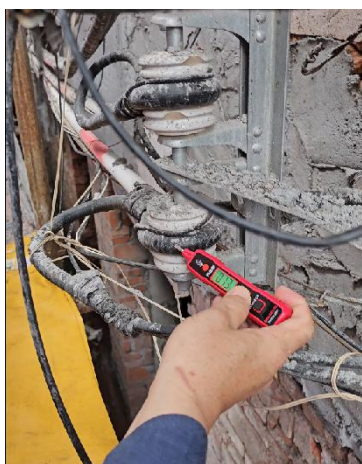
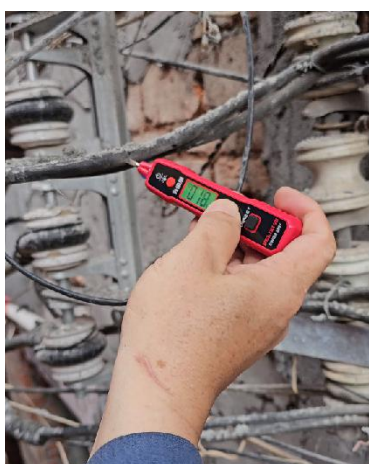
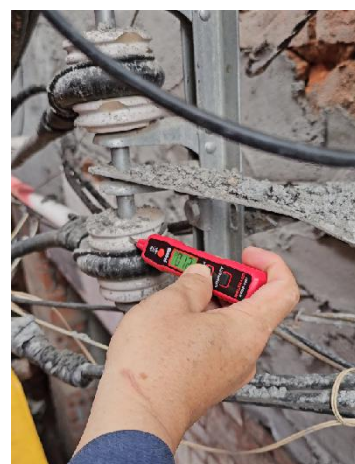
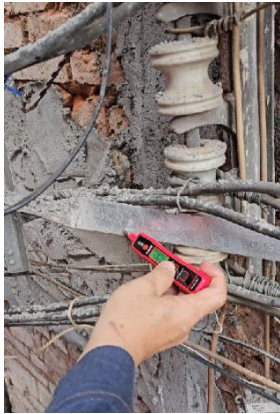
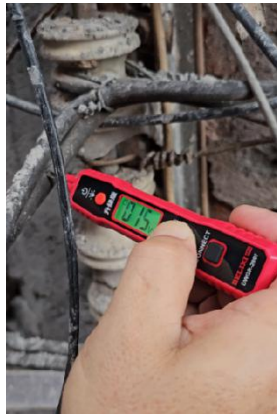
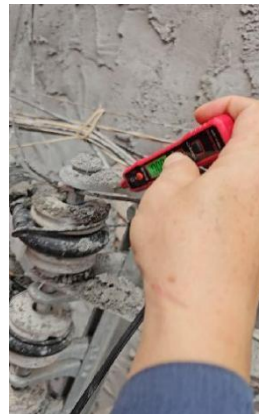
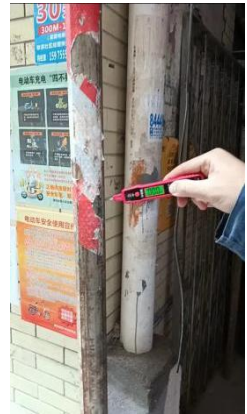
此外，重点区域的街码、线路位置检测结果如图 25-图 31 所示。经检验，现场的脚手架（建筑物四角）、低压街码金具、瓦碌及低压线路其他处均无漏电迹象，上述各部位均不带电，检测到最高电压值不高于人体安全耐受电压 36V。

基于上述现场检测结果，除事发楼栋西侧外墙靠近西南转角位的街码尾端线路处存在一处带电点外，其余测量点位绝缘状况良好。

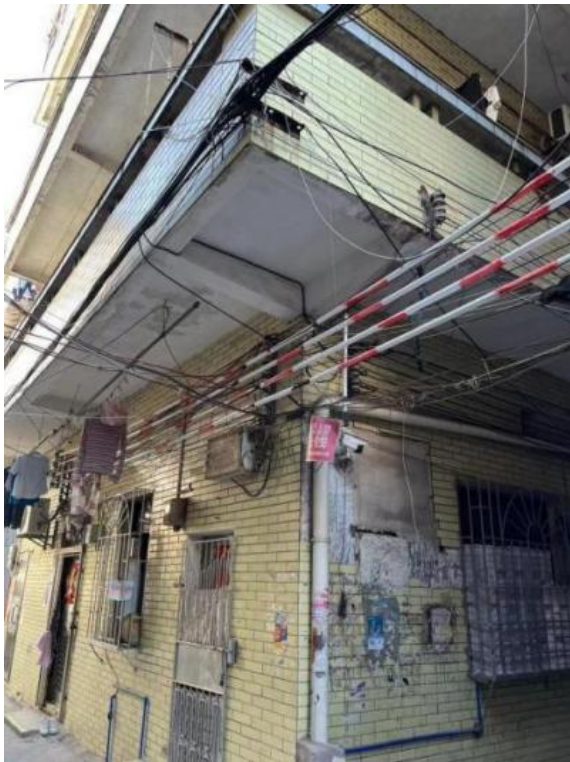
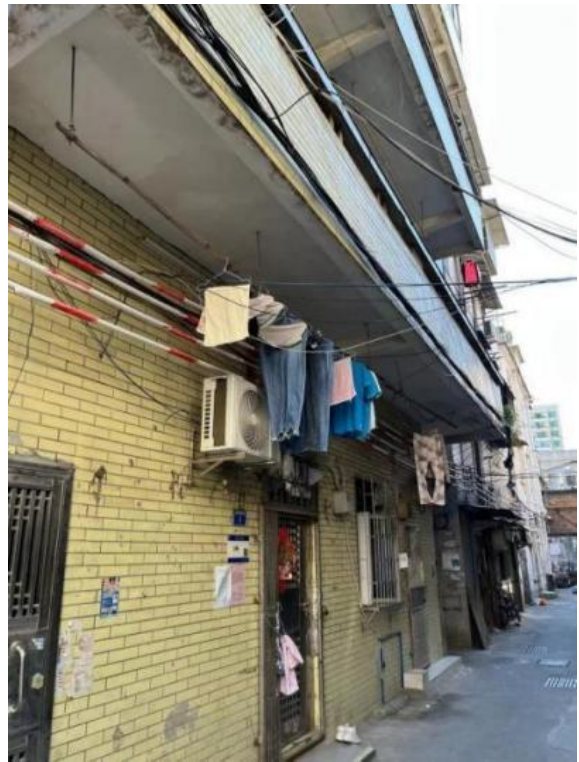
海珠供电局，在 2022 年 12 月组织对事发路段低压电力线路进行了修缮，工作内容为线路整理及修缮维护等工作，施工后验收情况：验收合格，具备交付使用条件。图 32、33 为当时修缮后图片，从图中可见事发路段低压线路沿线安装有保护套管、与通信等其他线路隔离，线路排列整齐。

图 32 事发路段低压线路修缮后情况

图 33 事发路段低压线路修缮后情况
