# 海珠瑞宝钢混结构平台工程“10·10” 一般高处坠落事故调查报告

海珠区政府事故调查组

2025 年 4 月

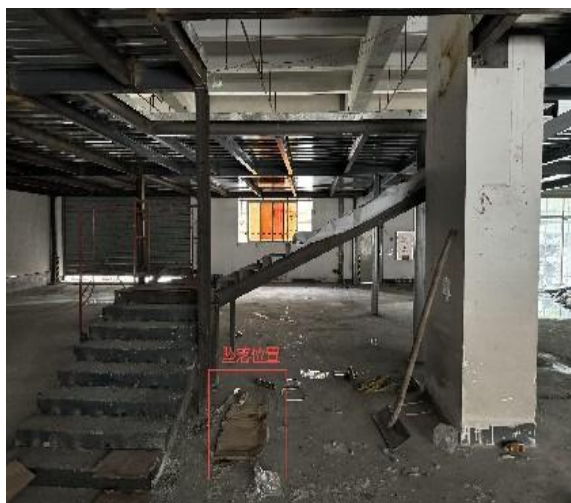
9 时 30 分，待现场混凝土运输管道搭设完毕，曾\*林、兰\*和、张\*洪、黄\*修开始钢混结构平台夹层混凝土浇捣及找平工作<sup>[20]</sup>（详见图 1、2）。

图 1 钢混平台工程现场

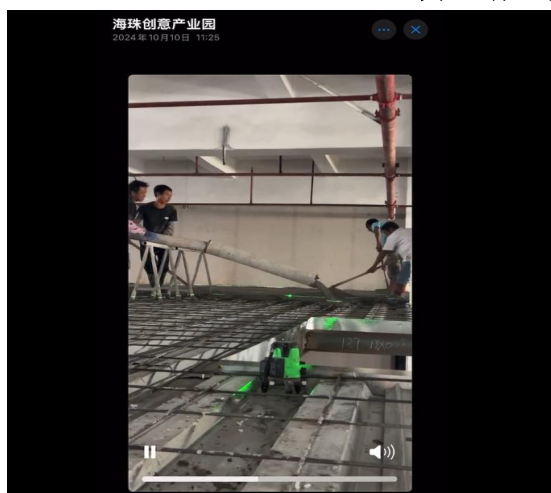
图 2 现场作业情况

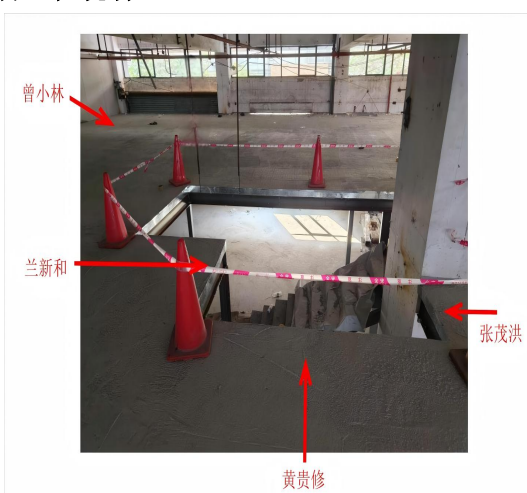
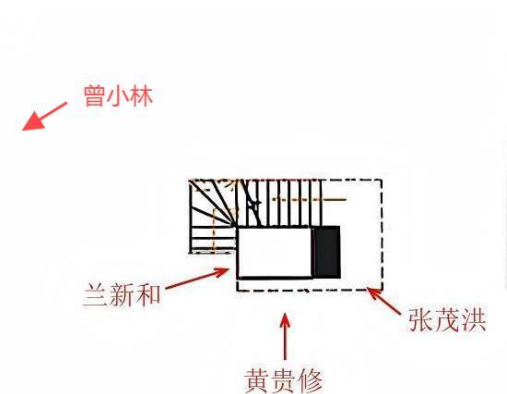
11 时 30 分许，兰\*和在夹层边缘后退找平混凝土过程中，不慎踩空从夹层坠落至地面（详见图 3、4、5）。

经事故调查组现场测量，夹层作业面离地高 2.85 米，坠落位置为钢混结构平台夹层楼梯孔洞，楼梯孔洞临边未设围蔽，现场未见安全警示标志。

图 3 事发时现场情况

图 4 事发时现场情况

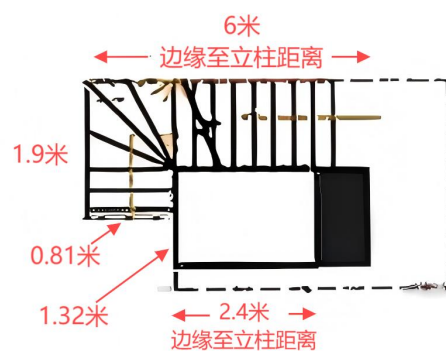
图 5 现场勘查情况

**现场未落实安全防护措施。**广东诺希公司违反了《建设工程安全生产管理条例》第二十八条第一款<sup>[25]</sup>、《建筑与市政施工现场安全卫生与职业健康通用规范》（GB 55034-2022）第 3.2.3 条<sup>[26]</sup>和《建筑施工高处作业安全技术规范》第 3.0.4 条<sup>[27]</sup>的规定，未在钢混结构平台楼梯孔洞周边设置安全隔离措施和明显的安全警示标志。
