# 海珠凤阳中海江泰路地块项目“10·16” 一般高处坠落事故调查报告

海珠区人民政府“10·16”一般高处坠落事故调查组

2024年4月

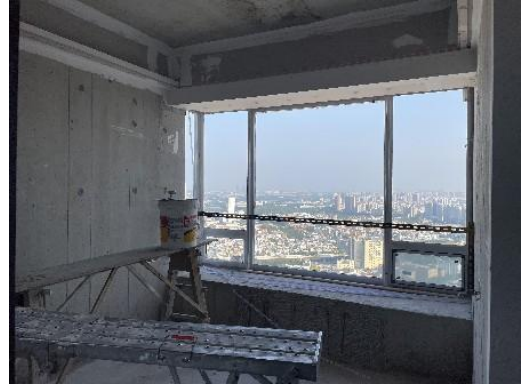
2023 年 10 月 16 日 7 时，佳邦建设公司组织工人班组开展日常晨会即班组工人安全教育会后，项目负责人杨\*<sup>[16]</sup>安排闫\*<sup>[17]</sup>到中海江泰路地块项目 1#楼 47 层 05 单元主卧房进行刮腻子作业（详见图 1、2）。

图2 中海江泰路地块项目1#楼47层  
05单元主卧房

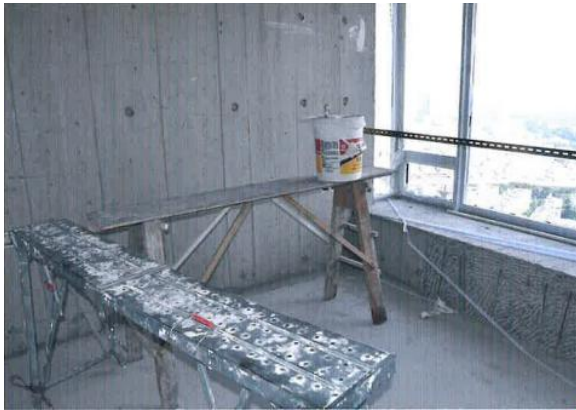
当事人失足点为1#楼47层05单元靠东南方向的主卧房窗台，该房间放有一张木质和铁质作业桥凳，其中木质桥凳上有一个灰桶，桶口上放有一把灰铲，灰桶里面留有少量硬化的灰料（见图3），主卧房间飘窗台长2.8米，高0.5米，宽0.6米，朝向为东南向，飘窗台窗框总高度1.78米，中间宽1.38米，两侧平开面宽0.6米。窗框外延11cm位置有一枚与事发时间\*穿着鞋纹

图3 中海江泰路地块项目1#楼47层05单元主卧房

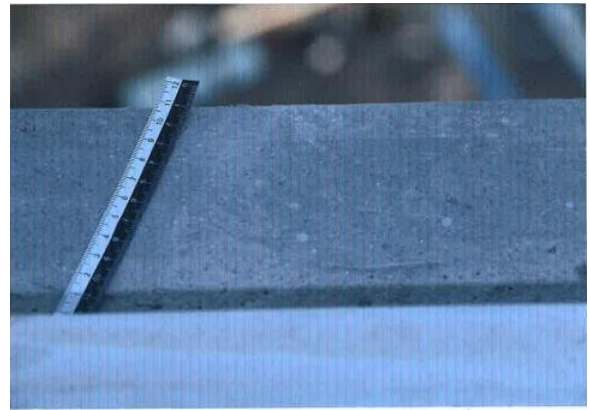
相符的内向鞋印<sup>[22]</sup>（见图4），中间窗右侧框边有两处擦拭痕迹（见图5）；飘窗台上方完成角边刮白，未做大面刮白（见图6）。

图4 事发房间窗框外延内向鞋印

[22] 经区公安分局确认，窗框外延位置鞋印与事发时间\*穿着鞋纹相符。

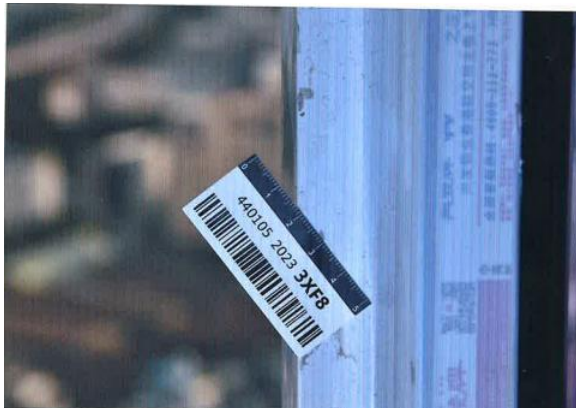
图5 中间窗右侧框边擦拭痕迹

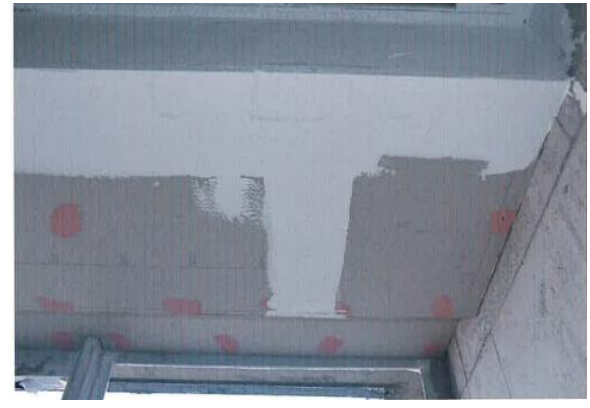
图6 窗台上方天花完成刮灰情况

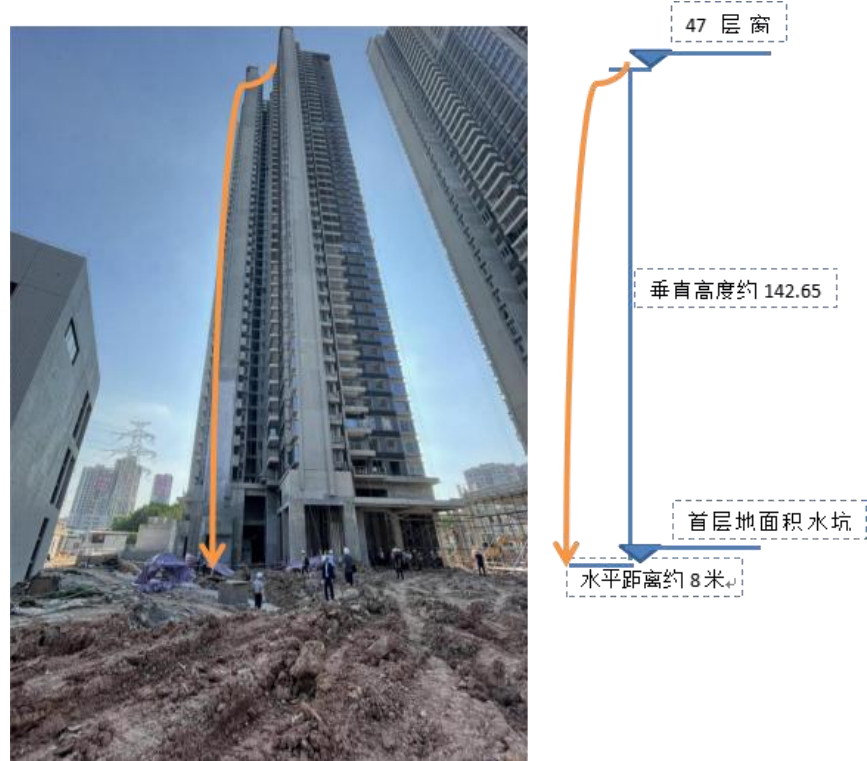
坠落现场为1#楼东南方向对开约8米井口附近（详见图7、8），现场留有一顶安全帽和右断腕臂，断臂戴有劳动手套，左手未戴手套，尸体头、脚前后各有一只软质底工作鞋，右大腿侧

图 7 坠落轨迹还原图

专家组根据勘察分析，对本起事故过程复现描述如下：2023 年 10 月 16 日，油漆工闫\*在 1#楼 47 层 05 单元靠东南方向的主卧房窗户未安装玻璃、现场防护不足以及个人情绪不稳定、精神恍惚的状态下，于窗台临边准备作业过程中，摘掉手套掏手机，由于身体失衡，导致其从窗台处坠落。

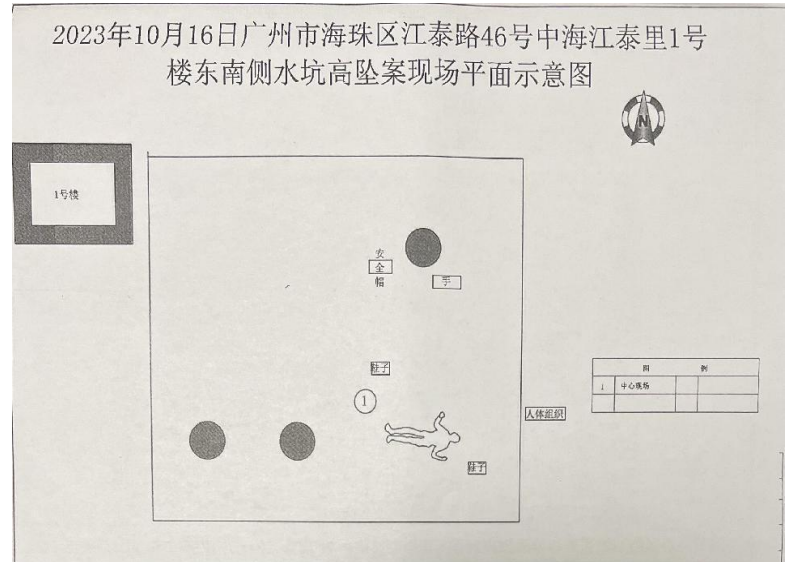
有大块刮伤痕迹<sup>[23]</sup>。

图 8 坠落现场示意图
