# 海珠琶洲“11·26”一般道路交通事故 调查报告

海珠区政府事故调查组

2024 年 5 月

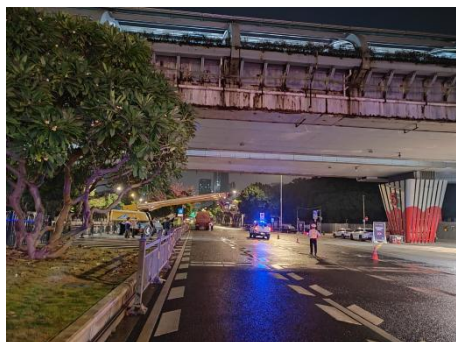
图1 事发地点情况

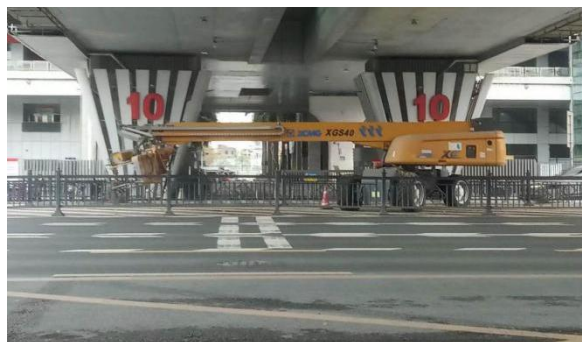
图2 移动平台（黄色，事故后）

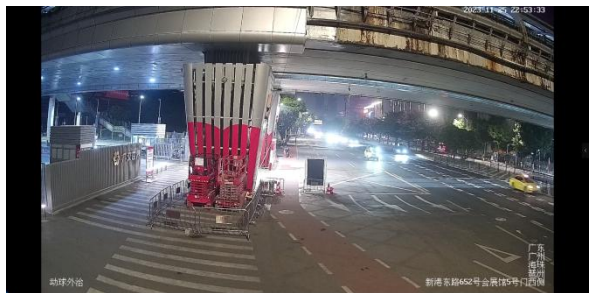
2023 年 11 月 25 日 22 时 53 分许，全\*丞与工人李\*明、姚\*清<sup>[30]</sup>、单\*华<sup>[31]</sup>、董\*春<sup>[32]</sup>和蔡\*亮<sup>[33]</sup>6 人到广交会展馆 5 号门口、新港东路东往西方向过街天桥区域进行钢结构拆除作业。全\*丞安排李\*明和姚\*清一组、单\*华和董\*春一组负责钢结构拆除作业，蔡\*亮负责在路面疏导交通（图 3）。

图3 李\*明等到过街天桥区域施工

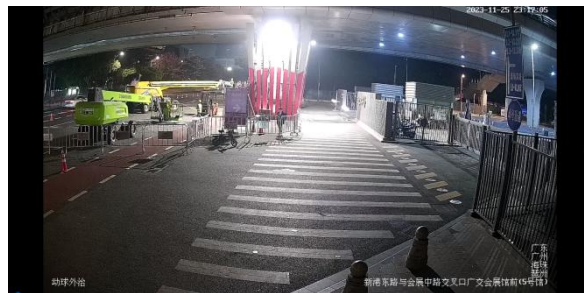
锥形桶)、铁马护栏对新港东路东往西方向左侧第4车道(以下简称左侧第4车道)及右侧区域进行围蔽后,李\*明、单\*华分别操作黄色、绿色移动平台移动至过街天桥东侧;随后,全\*丞进行了班前教育(图4)。

图4 现场作业人员开展班前教育

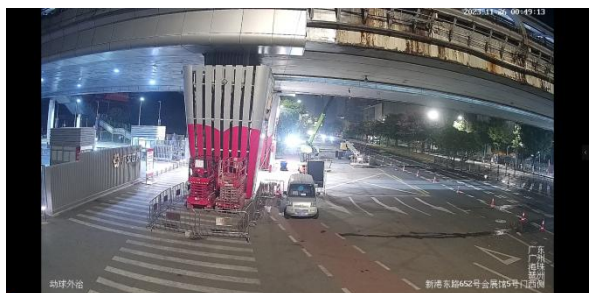
11月26日0时49分许,现场施工人员将占道区域调整为新港东路东往西方向左侧第3车道(以下简称左侧第3车道)及右侧区域(图5)。

图5 占道区域调整为左侧第3车道及右侧区域

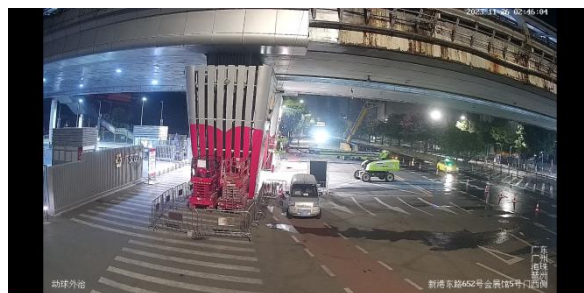
图6 绿色移动平台穿越新港东路

2时46分许,单\*华和董\*春结束过街天桥东侧区域钢结构拆除作业后,单\*华操作绿色移动平台移动至过街天桥底部,随后在现场其他作业人员引导下,从围蔽施工区域穿越新港东路东往西方向左侧第1车道(以下简称左侧第1车道)和新港东路东往西方向左侧第2车道(以下简称左侧第2车道)移动至新港东路过街天桥下方中间隔离带(以下简称中间隔离带)内(图6)。

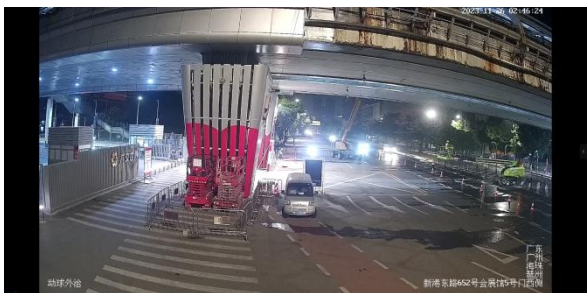
2 时 46 分 24 秒，绿色移动平台车体进入中间隔离带、工作平台仍处于左侧第 2 车道上方，引导人员停止疏导交通并开始回收锥形桶（图 7）。

图 7 绿色移动平台车体移动至中间隔离带内

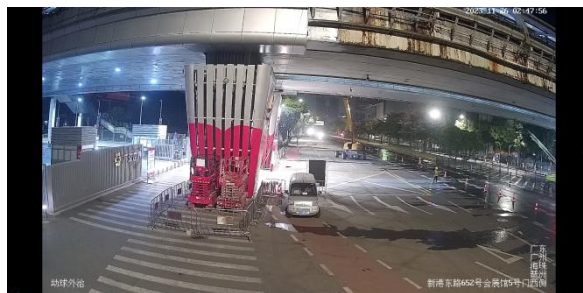
2 时 47 分 56 秒，现场作业人员开始回收过街天桥底部锥形桶（图 8）。

图 8 开始回收过街天桥底部锥形桶

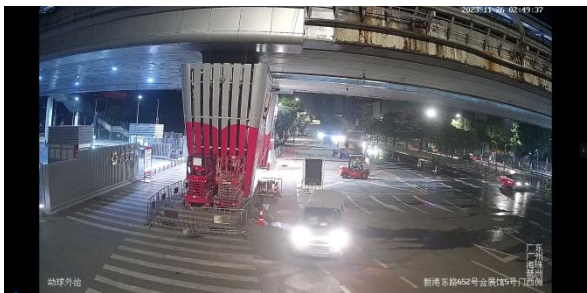
2 时 49 分 37 秒，现场作业人员操作叉车穿越左侧第 1、第 2 车道，移动至中间隔离带内（图 9）。

图 9 叉车穿越新港东路移动至中间隔离带内

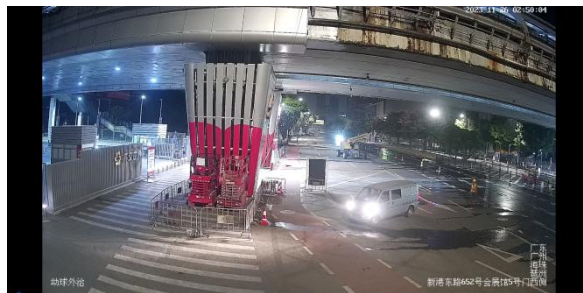
2 时 50 分 4 秒，李\*明操作黄色移动平台结束过街天桥东侧施工、单\*华驾驶面包车开始回收锥形桶（图 10）。

图 10 黄色移动平台结束过街天桥东侧施工

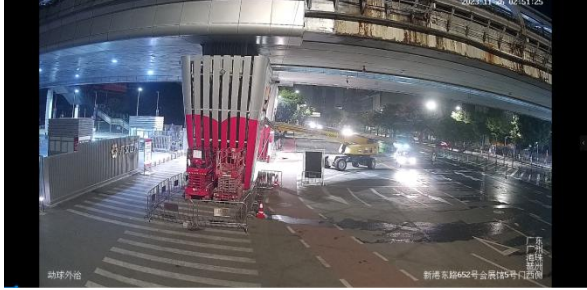
2 时 51 分 25 秒，面包车倒车至左侧第 3 车道开始回收锥形桶、姚\*清将过街天桥底部最后一个锥形桶搬离，李\*明操作黄色移动平台准备穿越左侧第 1、第 2 车道（图 11）。

图 11 黄色移动平台准备穿越新港东路

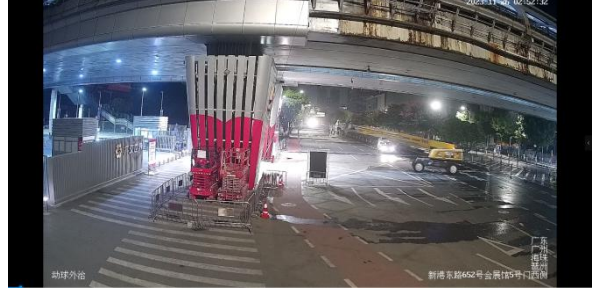
2 时 52 分 32 秒，李\*明操作黄色移动平台移动至左侧第 2 车道北侧车道线，姚\*清在左侧第 2 车道引导车辆、董\*春手持闪光灯在来车方向疏导交通（图 12）。

图 12 黄色移动平台移动至左侧第二车道北侧车道线

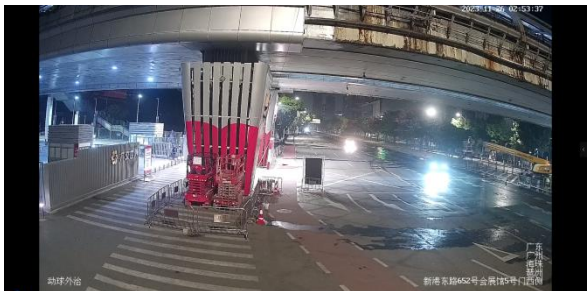
2 时 53 分 37 秒，黄色移动平台车体移动至中间隔离带内、工作平台移动至左侧第 2 车道上方，姚\*清在中间隔离带内引导黄色移动平台、董\*春停止疏导交通（图 13）。

图 13 黄色移动平台的车体移动至中间隔离带

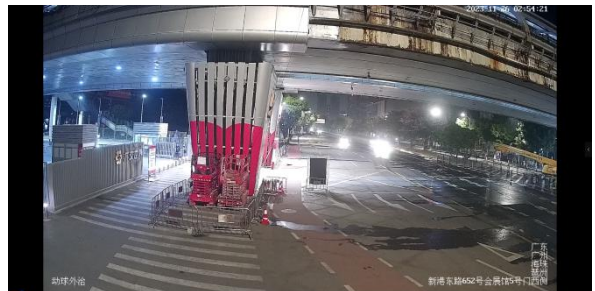
图 14 李\*明操作工作平台抬升

2 时 54 分 21 秒，姚\*清发现粤 ABT712 号牌重型自卸货车沿左侧第 1 车道驶近，并告知李\*明相关情况；李\*明在左侧第 1 车道上方操作黄色移动平台的工作平台抬升（图 14）。

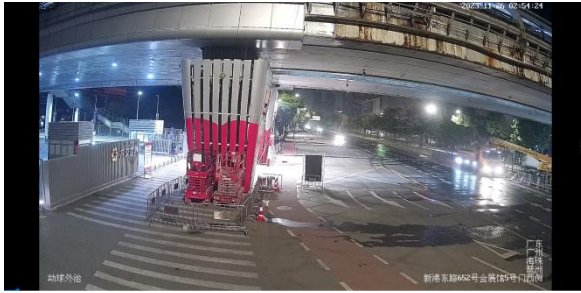
2 时 54 分 24 秒，粤 ABT712 号牌重型自卸货车车顶与黄色移动平台的工作平台发生碰撞（图 15），李\*明从黄色移动平台摔落至左侧第 1 车道内（图 16）。

图 15 碰撞瞬间

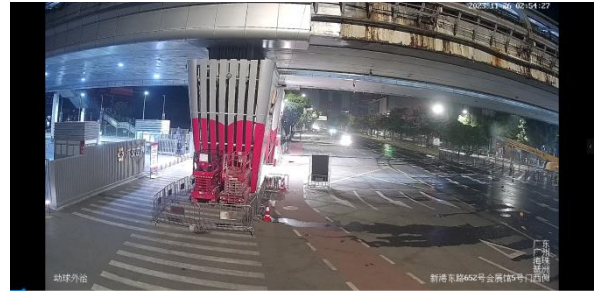
图 16 李\*明摔落至左侧第 1 车道
