# 海珠瑞宝 13 号五楼皮带加工小作坊 “2·18”一般高处坠落事故调查报告

海珠区政府事故调查组

2025 年 5 月

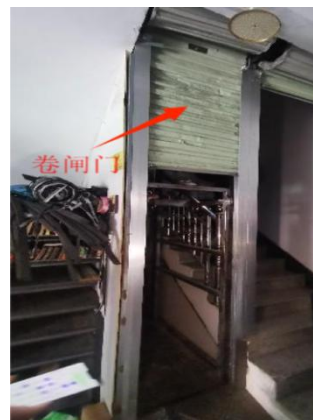
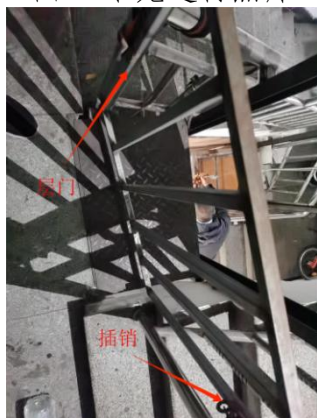
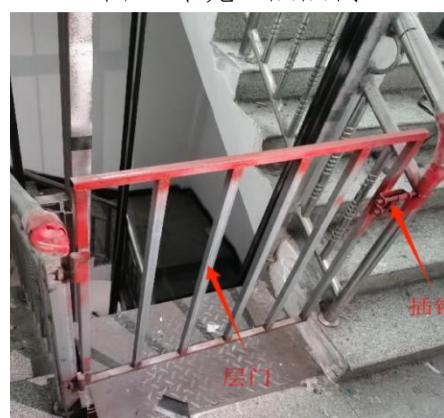
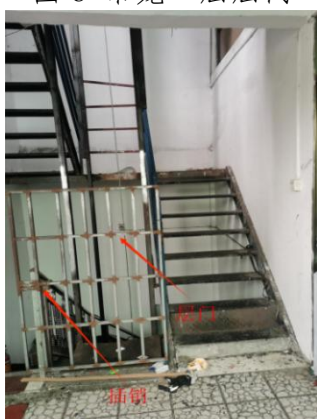
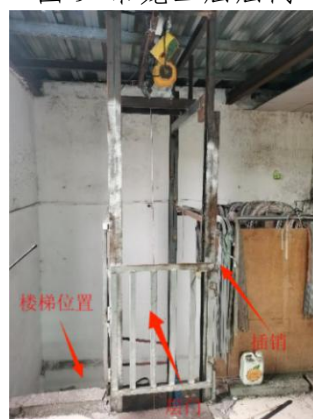
吊笼运行区域分为五层，每层均设有开口：一层开口为卷闸门，二层、三层、四层、五层的开口处均设有向外开启的层门，门上设有插销，未见电气联锁开关（图 7~图 11）。

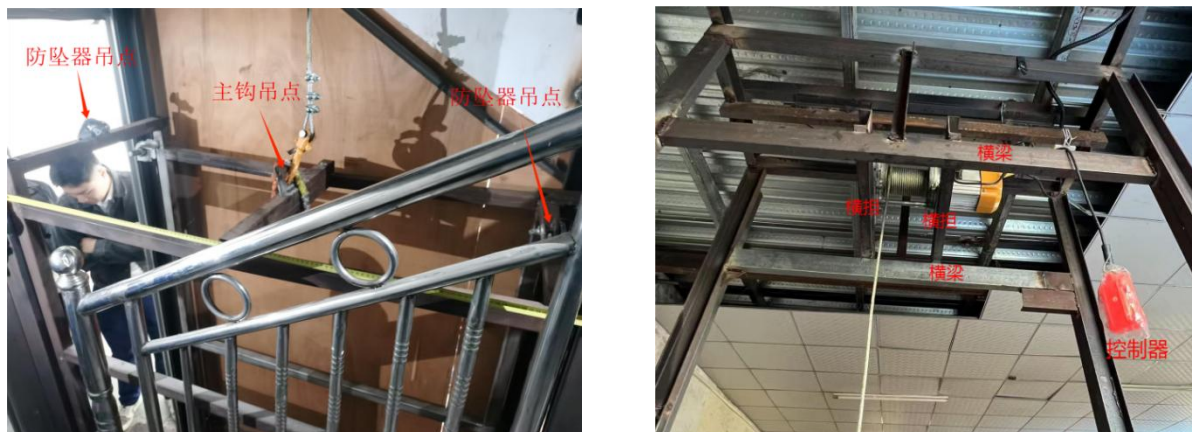
图 12 吊笼结构图

吊笼卷扬绞车（未见铭牌）通过螺栓固定在横担上，横担通过点焊固定在槽钢框架的横梁上（图 12）。

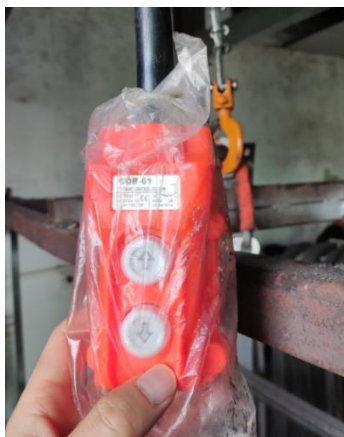
图 13 有线控制器（五楼）

吊笼有线控制器（手柄）悬挂在五楼的框架旁（图 13），控制器面板上只有两个方向按钮（ $\uparrow$ 、 $\downarrow$ ），无停止、紧急停止等其他按钮。对该设备进行起升试验时，发现吊笼运动方向与控制器面板上的指示方向（控制器自然下垂时）相反，即按“ $\uparrow$ ”

时，吊笼实际运动方向向下，按“↓”时，吊笼实际运动方向向上；二楼至四楼采用遥控器操作（图 14）。

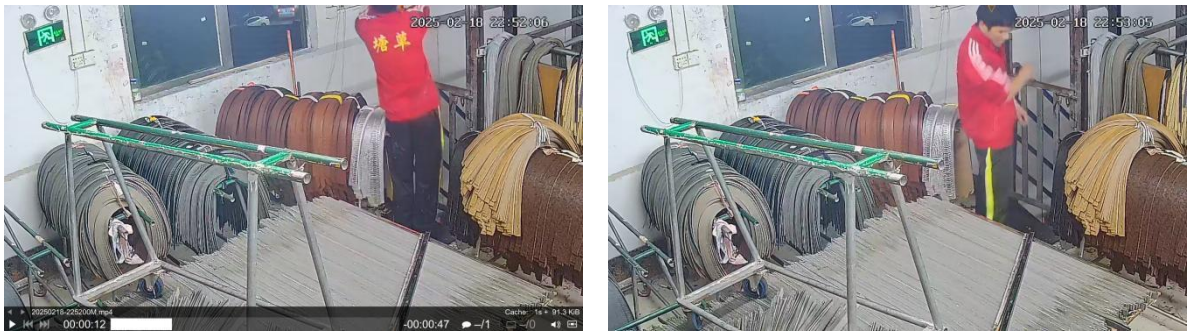
图 23 事发前麦\*强发现吊钩松脱情况

22 时 52 分 6 秒，麦\*强操作吊笼，计划将半成品皮带转运至一楼；22 时 53 分 5 秒，麦\*强发现吊钩松脱后继续码堆半成品皮带（图 23）。

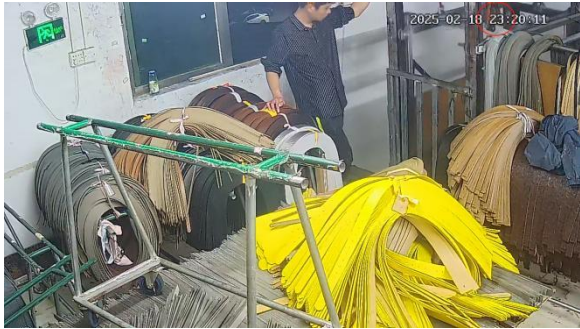
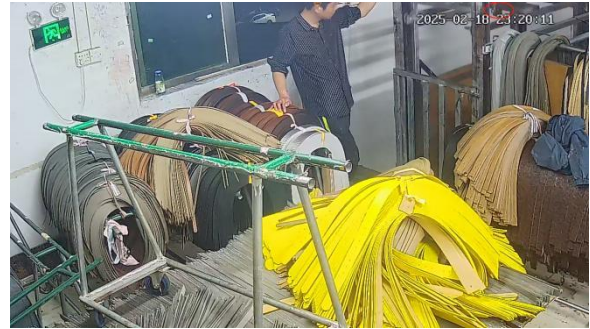
图 26 事发前麦\*强操作吊笼提升至五楼

23 时 19 分 28 秒，麦\*强返回五楼并开始操作吊笼；23 时 20 分 11 秒，麦\*强操作吊笼提升至五楼（纤维绳与横担底部未见空隙，图 26）。

比对五楼监控视频显示：2025 年 2 月 18 日凌晨 4 时 10 分许至 21 时 22 分期间，吊笼主钩挂在主钩吊点内（图 19、图 22，纤维绳不受力、纤维绳与横担底部存在空隙）；事发时，吊笼主钩挂在纤维绳（防坠器安全绳）上（图 26，纤维绳受力、纤维绳与横担底部未见空隙）。

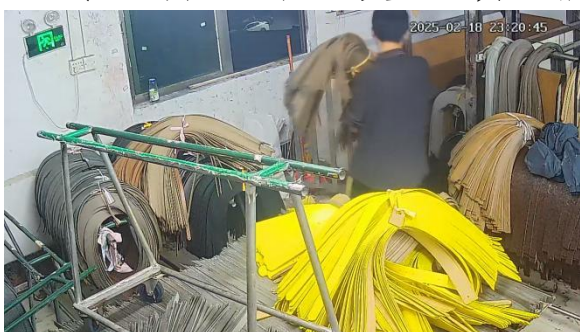
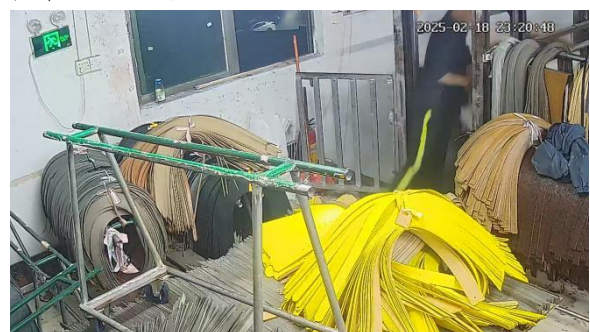
图 28 事发时麦\*强向吊笼内探身码堆半成品皮带

23 时 20 分 45 秒，麦\*强向吊笼内推车上码堆棕色半成品皮带<sup>[25]</sup>；23 时 20 分 48 秒，麦\*强向吊笼内探身码堆半成品皮带过

程中，随吊笼一同坠落（图 28）。

**1. 未按要求操作吊笼。**伤者麦\*强将吊笼主钩挂在纤维绳上，而非挂在主钩吊点内；在码堆半成品皮带过程中，将身体探入吊笼内，违反了《中华人民共和国安全生产法》第五十七条<sup>[32]</sup>和《室内简易货运电梯使用协议》第2点<sup>[33]</sup>的规定。

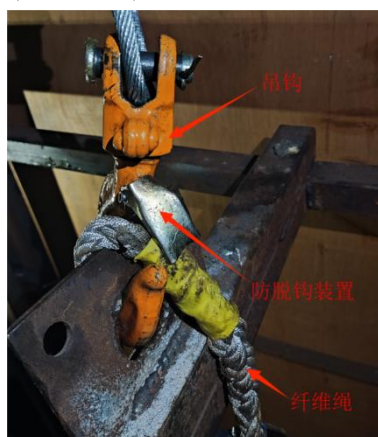
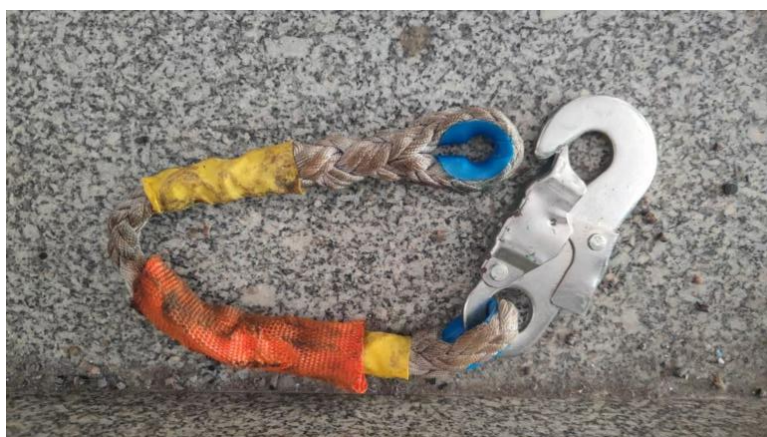
图 29 吊笼主钩及事发时使用纤维绳

吊笼主钩具有防脱钩装置，但已变形；主钩吊挂点的横梁上缠绕有黄、红标记的纤维绳，纤维绳通过自锁吊钩连接（图 29）；吊笼导轨架顶部设置有防坠器安装吊耳，吊耳上挂有卸扣，卸扣上未见螺旋销（图 5）。

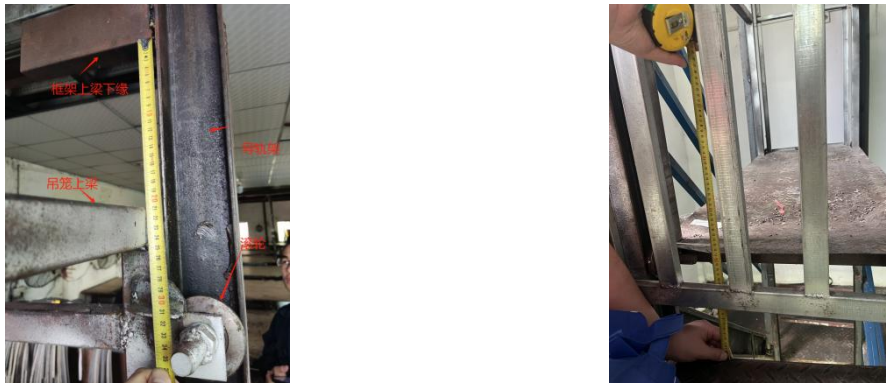
图 31 现场测上吊笼相关参数

经现场测试，使用有线控制器可以操作吊笼正常升降；升降过程中无限位装置，需人为判断吊笼是否平层、冲顶、下降到底；在五楼平层（吊笼轿厢平台与五楼楼面在同一高度）时，轿厢最上侧横梁顶部距离框架（卷扬绞车）横梁下缘约 0.21 米，此时吊笼轿厢平台与一楼地面的距离约为 12.67 米；上升至（卷扬绞车）横梁位置时，吊笼轿厢平台与五楼楼面的距离约 0.21 米（图 31）。

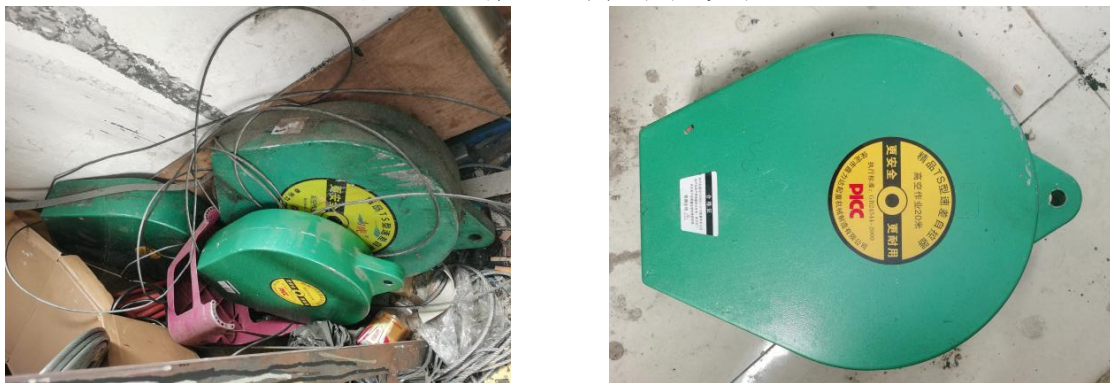
图 32 事发现场（五楼）发现防坠器

南约新街 13 号五楼墙角处摆放有粘贴“精品 TS 型速差自控器”字样的装置<sup>[26]</sup>，装置上未见铭牌、未标注技术参数（图

32，标签备注高空作业 20 米）。

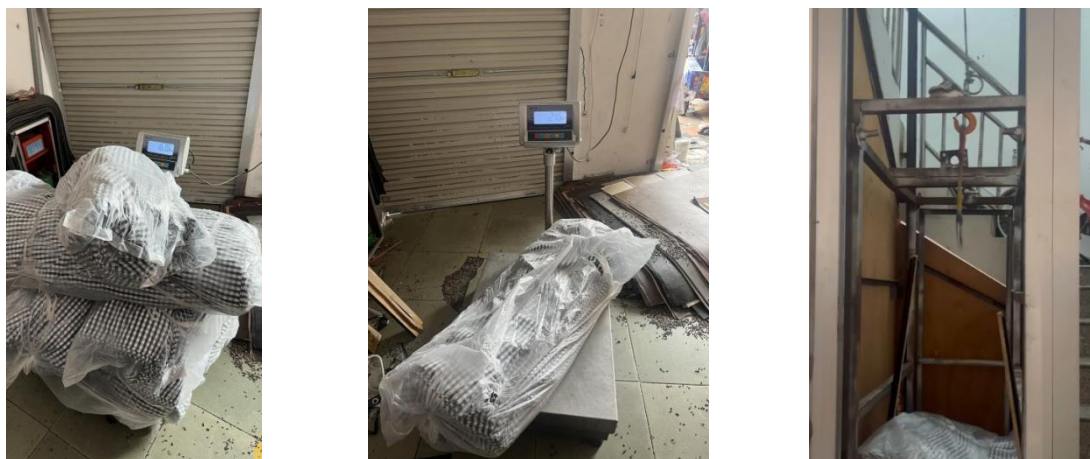
图 33 模拟事发时纤维绳脱落情况

按照事发时吊笼主钩钩挂方式钩挂吊笼（主钩钩挂在纤维绳上，自锁吊钩防脱钩装置与主钩吊点横梁底部接触，如图 6 所示），分别装入 163.6 公斤货物、139 公斤货物（去掉一捆货物的重量）模拟用吊笼转运货物情况（图 33）。

测试结果显示，吊笼上下动作时，纤维绳均从自锁吊钩防脱落装置处脱落。

2. 将吊笼主钩钩挂在纤维绳上吊运相近重量（163.6 公斤或 139 公斤）货物时，纤维绳自锁吊钩会松脱，并从吊笼主钩上飞脱。

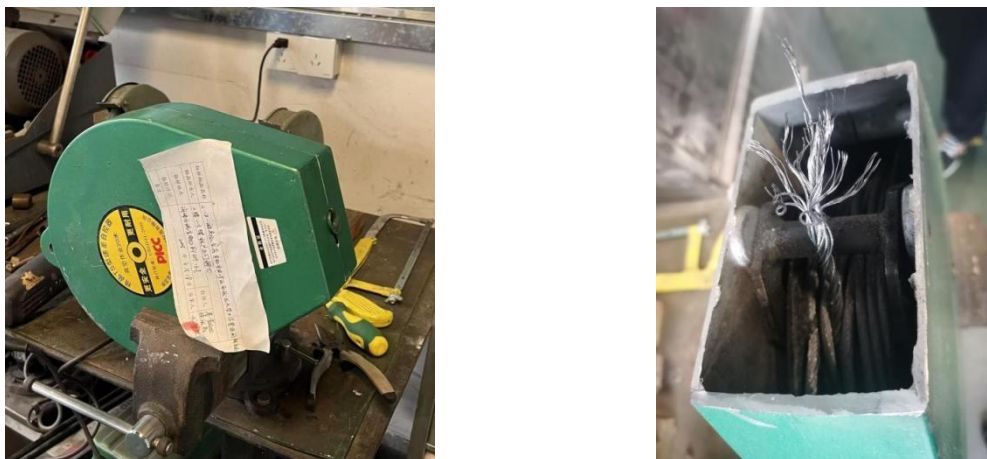
对现场提取的防坠器拆解发现，钢丝绳直径为 0.005 米、长

度约为 18.8 米，绳头散股；以正常速度拉出时有“嗒”“嗒”声；用力猛拉时能锁止；松手时能自动回收收到防坠器内（图 34）。

图 34 防坠器拆解情况（钢丝绳绳头散股）

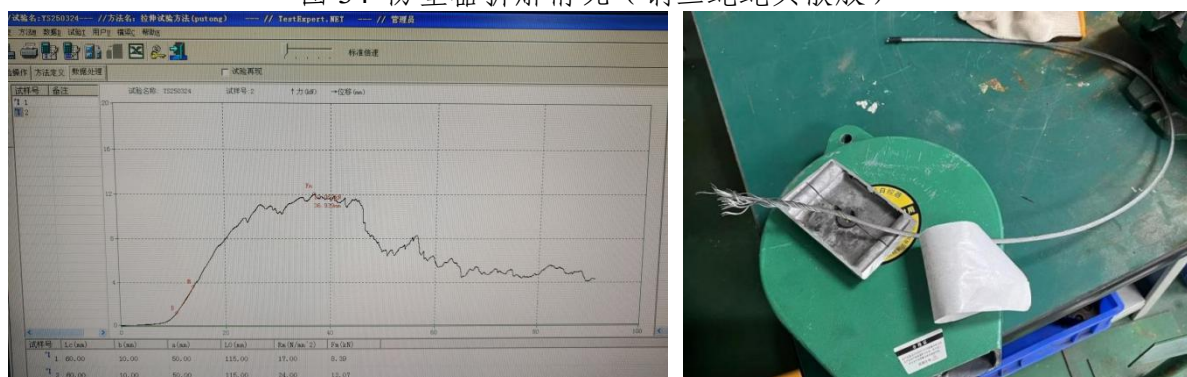
图 35 室温静态拉伸试验及拉伸造成断股情况

截取一段防坠器钢丝绳进行室温静态拉伸试验，测得钢丝绳最大破断拉力为 12.07kN（约 1200kgf，图 35）。

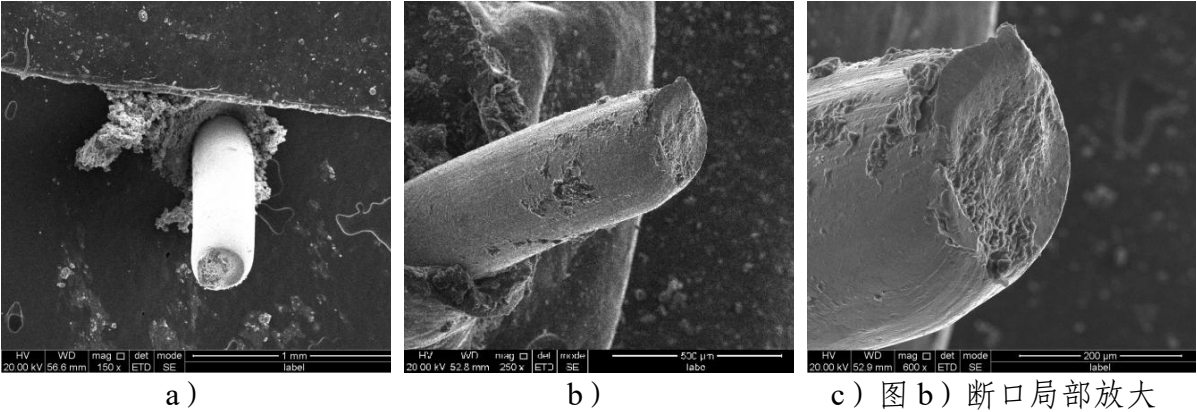
事故造成钢丝断股处断口（图 34 钢丝绳绳头散股处取样）、静态拉伸试验造成钢丝断股处断口（图 35 拉伸造成断股处取样）SEM 形貌观察结果显示：静态拉伸试验造成钢丝断股处断口颈缩明显（图 37）；事故造成钢丝断股处断口颈缩不明显，钢丝表面的纤维纹折向一侧，终断部位较平齐，为剪切断口（图 36）。

图 36 事故造成钢丝绳断股处断口形貌

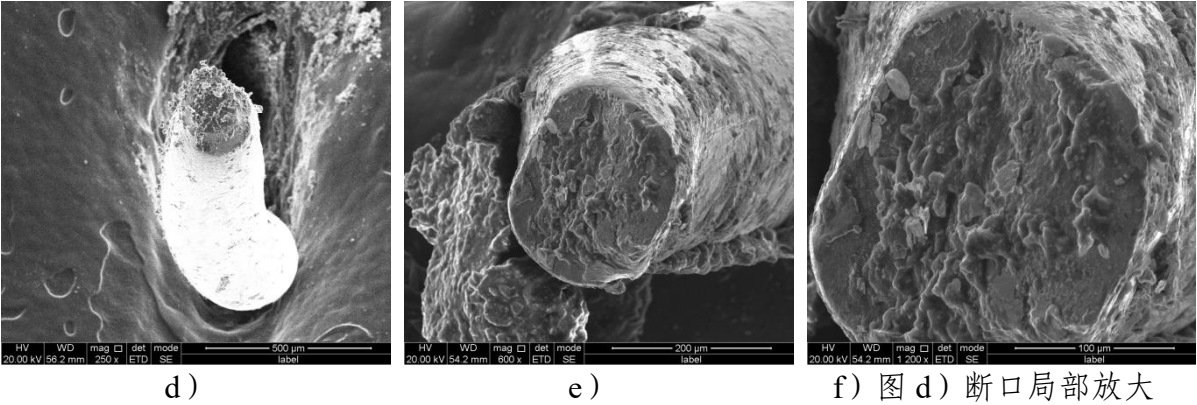
图 37 静态拉伸试验造成钢丝绳断股处断口形貌

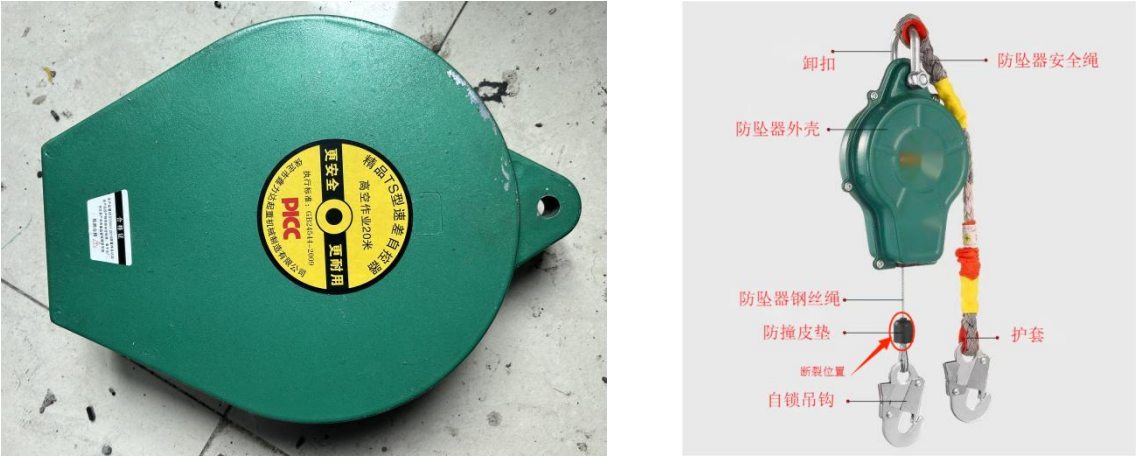
结合防坠器钢丝绳长度，判定该断口系防坠器钢丝绳定长时

的人工剪切断口，事故发生时右防坠器从钢丝绳与自锁吊钩连接位置处爆开（图 38）。

图 38 事发时右防坠器钢丝绳爆开示意图

3. 依据防坠器拆解、钢丝绳静态拉伸试验以及钢丝断口形貌观察结果，推断：事发时右防坠器钢丝绳在自锁吊钩连接位置

爆开，与自锁吊钩解列后自动回收至防坠器内。

**2. 配置的防坠器未发挥防坠作用。**事发时吊笼仅配置右防坠器，导致事发时防坠器钢丝绳在自锁吊钩连接处爆开并解列，未能发挥防坠作用。
