**海珠新港怡乐路 13 号二梯增设电梯间及  
连廊工程“10·12”一般机械伤害  
事故调查报告**

海珠区政府事故调查组

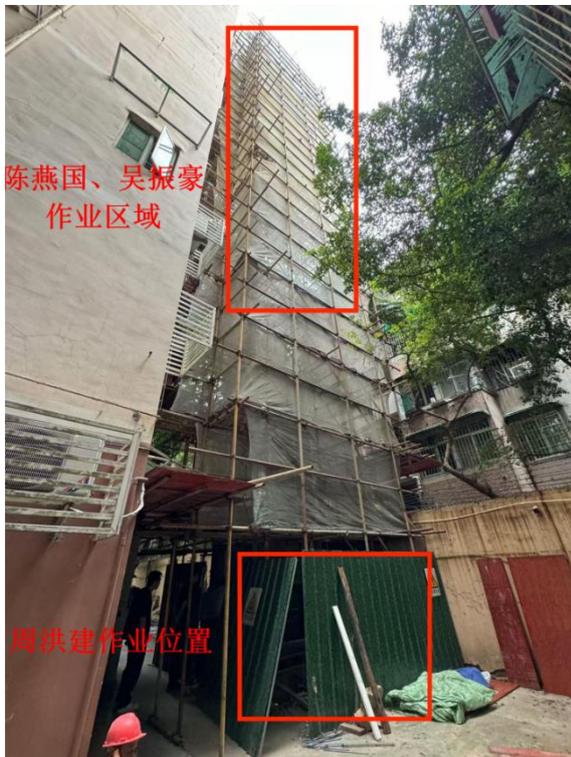
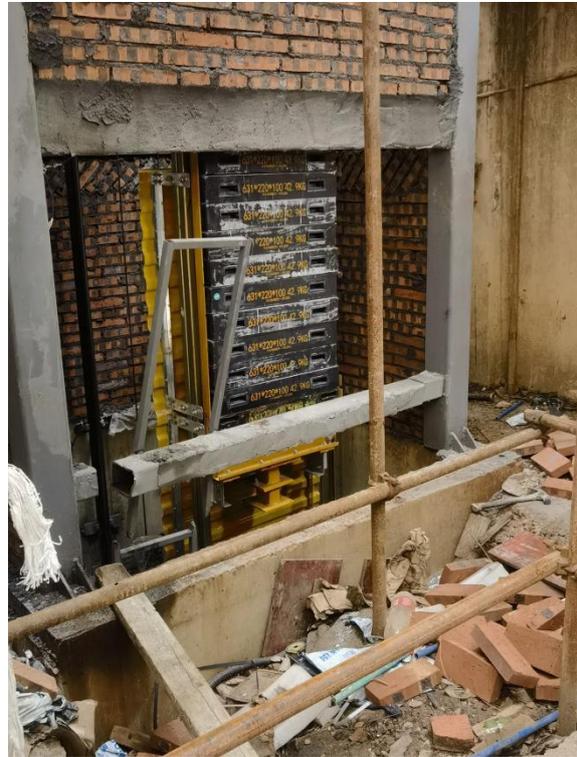
2024 年 10 月 12 日下午，周\*建、陈\*国、吴\*毫三人继续到事发项目作业，陈\*国与吴\*毫负责铺连廊水泥，周\*建在一楼负责砌筑电梯配重块这一侧防撞墙（图 3、图 4）。

图 3 现场作业区域

图 4 周\*建作业区域

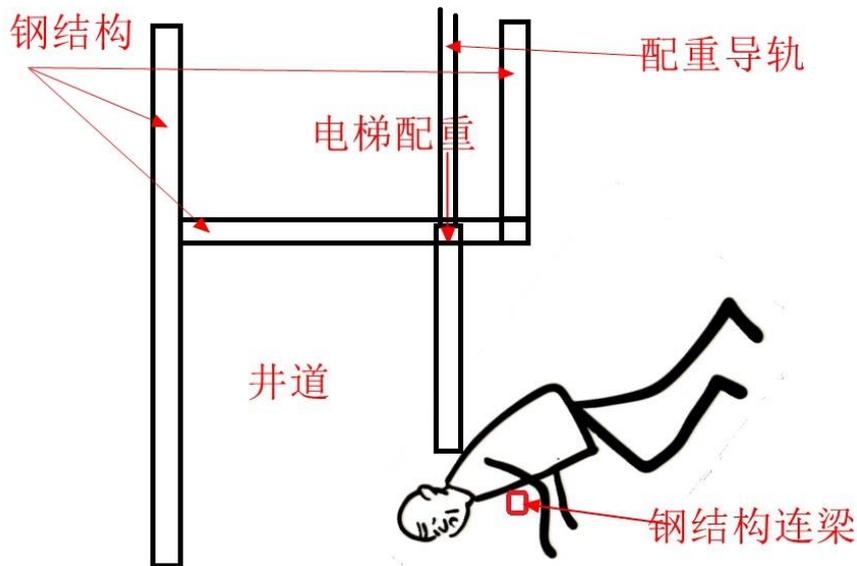
吴\*毫随即通过外脚手架楼梯走下去查看情况，在走到一楼的位置时，发现周\*建面朝地，胸部被电梯井道钢结构连梁顶住，后背被下落的电梯配重块压住，下半身露在电梯外面，脸色发紫，嘴巴流血，呼叫也无反应（图5）。吴\*毫立即将周\*建被电梯配重块挤压至电梯井道底部缝隙的情况告知陈\*国，并通知他下来一楼并拨打报警电话。

图5 事发时周\*建被挤压示意图

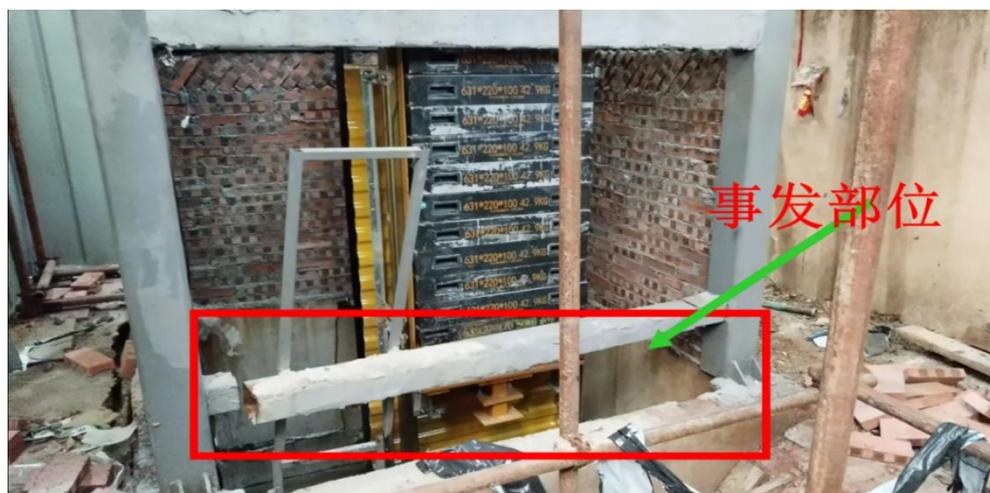
事发区域位于一楼电梯井道的西侧（图6），其中东侧和南侧防撞墙已砌筑完成，事发时周\*建在锯木模板，准备砌筑西侧防撞墙（与电梯配重块同侧）。

图6 事发部位，救援切开的钢结构连梁

2024 年 10 月 13 日，事故调查组委托安全工程、安全技术等方面的 3 名安全生产专家对海珠新港怡乐路 13 号二梯增设电梯间及连廊工程“10·12”一般机械伤害事故进行技术分析，专家组经勘查事故现场、调取事故相关单位资料、查阅事故调查组调查资料，于 2024 年 11 月 28 日形成了《海珠新港怡乐路 13 号二梯增设电梯间及连廊工程“10·12”一般机械伤害事故技术分析报告》。专家组综合现场勘查、笔录、资料查阅，分析如下：周\*建在砌筑西侧防撞墙时，由于砌筑防撞墙位置的地梁宽度不够，需装木模板把地梁加宽，事发时周\*建为测量地梁的长度和宽度，把身体伸入电梯井道内，导致其上半身被下落的配重块挤压至井道缝隙中，造成事故。

快意美好加装电梯（广州）有限公司：一是加强作业现场的安全管理，监督作业人员严格遵守安全生产规章制度和操作规程，严禁把身体伸入电梯及配重行程范围内，严禁违规交叉作业；二是加强安全教育培训，开展全员事故警示教育，保证作业人员熟悉有关的安全生产规章制度和安全操作规程，并向从业人员如实告知作业场所和工作岗位存在的危险因素、防范措施以及事故应急措施；三是落实隐患排查治理制度，采取技术、管理措施消除事故隐患，在电梯防撞墙砌筑作业时，应确保电梯设备断电，安排安全生产管理人员监督作业现场的安全生产工作。

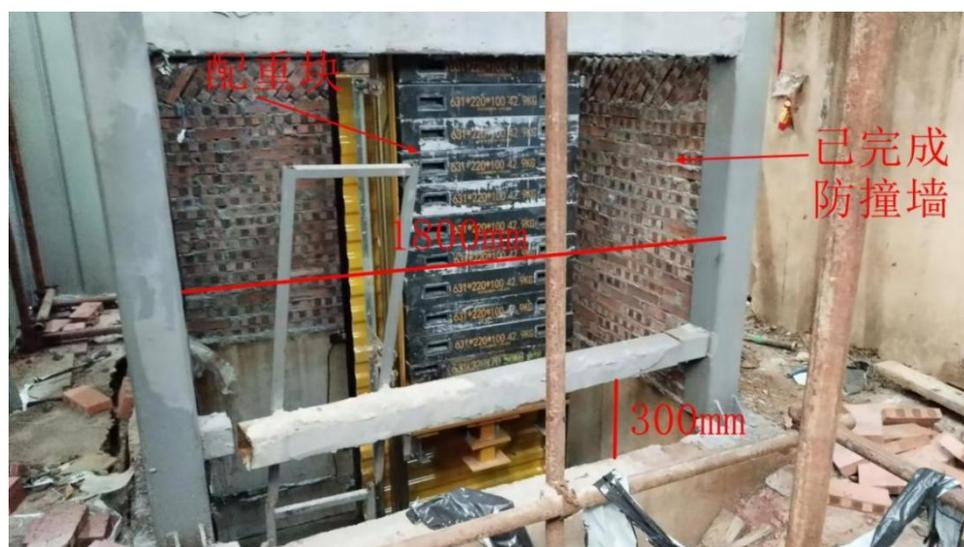
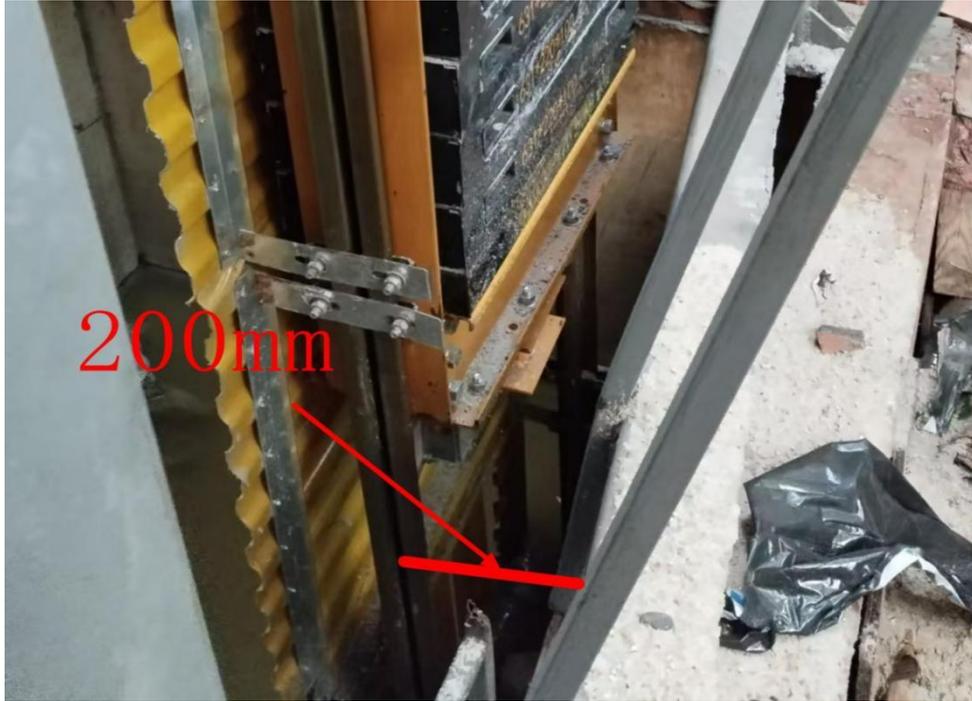
经现场勘查，顶住周\*建胸部的钢结构连梁长约180cm，离地面高约30cm，配重块与连梁的距离约20cm（图7、图8）。

图7 事故现场勘查图（自西往东）

图 8 配重块与连梁距离图
