# 海珠官洲十一号线赤沙车辆段工程“3·24” 一般高处坠落事故调查报告

海珠区政府事故调查组

2025 年 3 月

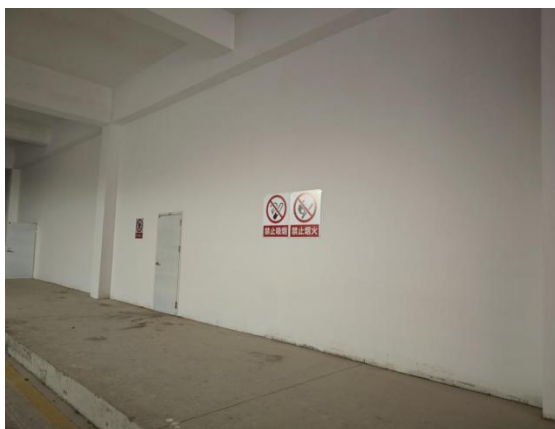
图 1 事故现场原址

事发位置位于十一号线赤沙车辆段工程库区地下层 C-14 轴至 C-29 轴交 C-S 轴区间。截至事故接报，涉事项目已完工并投入使用，原始施工现场已灭失。（详见图 1）

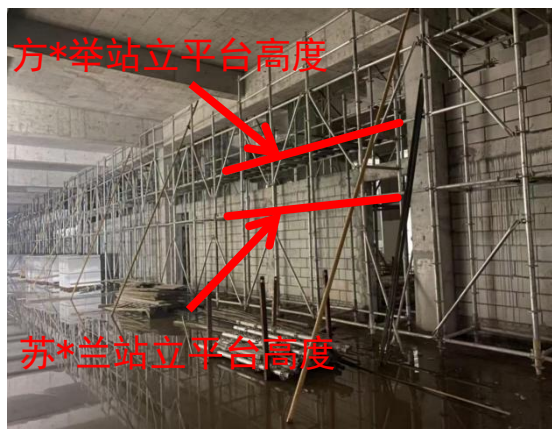
图 2 涉事施工段现场情况

根据涉事施工区域的照片（详见图 2）和砌体工程施工方案<sup>[26]</sup>（详见图 3），涉事盘扣式脚手架高约 4.5m，苏\*兰站立平台离地约 2.4m<sup>[27]</sup>，方\*举站立平台约 3.4m<sup>[28]</sup>。

[26] 中铁建工集团广州分公司提交了《广州市轨道交通十一号线及同步实施工程总承包项目赤沙车辆段砌体工程施工方案》，2022 年 8 月 29 日经广州地铁建设管理有限公司审批通过。结合图 2 分析，圈梁高度为 0.3m，圈梁下蒸压加气混凝土砌块共有 11 层，约 2.3m 高，底部灰砂砖共有 7 层，约 0.45m 高。圈梁面距地约 3m 高，可与涉事施工段盘扣式脚手架搭设情况互相印证。

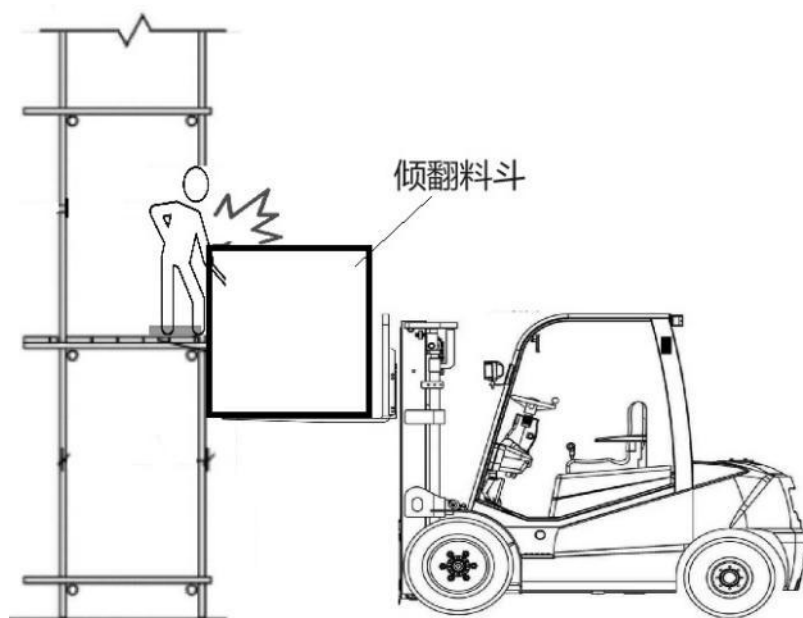
图 4 撞击示意图

[24] 混凝土料斗容量约 1.35 立方米（长\*宽\*高=1.8m\*1.5m\*0.5m），重量约 170kg，此料斗平放在叉车的货叉上，无防倾覆措施。

因料斗长度为 1.8m 且脚手架限制了苏\*兰的活动范围，致使其一直集中从料斗一侧铲混凝土，至 11 时许事发时，料斗内剩余混凝土因静置时间较长逐渐失去水分出现初凝现象、形成集中在料斗另一侧的重心偏移情况。事发时，苏\*兰为能铲到远脚手架一侧的混凝土，从脚手架上探身到脚手架外侧去铲混凝土，因混凝土料斗无防倾覆措施且重心偏移到货叉外侧导致料斗失去平衡翻转，料斗翻起时刮碰到探身在脚手架外侧的苏\*兰，使未按规则佩戴、使用安全带的苏\*兰坠落到地面上受伤（详见图 4）。同时不排除料斗被踩翻的可能性：因料斗宽度为 1.5m，苏\*兰为铲远脚手架一侧的混凝土而踩在料斗边沿，造成料斗失去平衡并倾倒，导致苏\*兰与料斗同时坠落至地面。
