# 海珠江海“4·3”一般爆燃火灾事故调查报告

海珠区政府事故调查组

2023 年 6 月 5 日

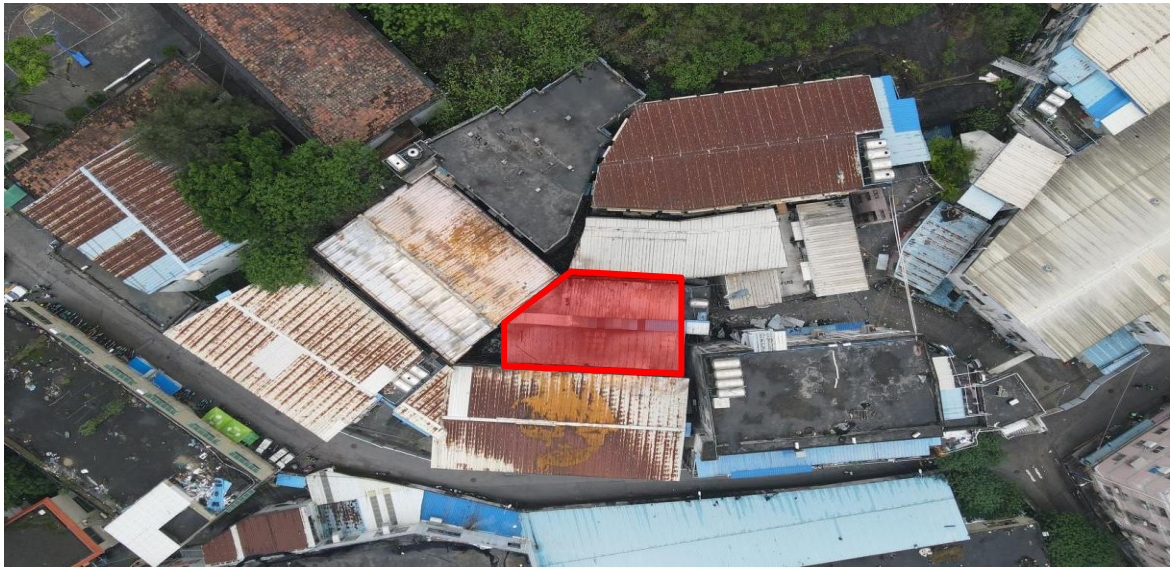
图 21 现场航拍方位图（红色框为七星岗路 40 号）

事发建筑物位于七星岗路40号，吴\*威于2007年建成该物业，为四层建筑，其中一至三楼为钢筋混凝土结构、四楼为墙体加铁皮顶棚结构，建筑占地面积约220平方米，单层建筑面积约150平方米。其西侧为38号楼、东北侧为42号楼、东侧为44号楼、东南侧为46号楼、西南侧为48号楼（图21）。
