海珠琶洲广渔汇 A6 栋改造项目“2·8” 一般高处坠落事故调查报告

海珠区政府事故调查组

2023 年 9 月

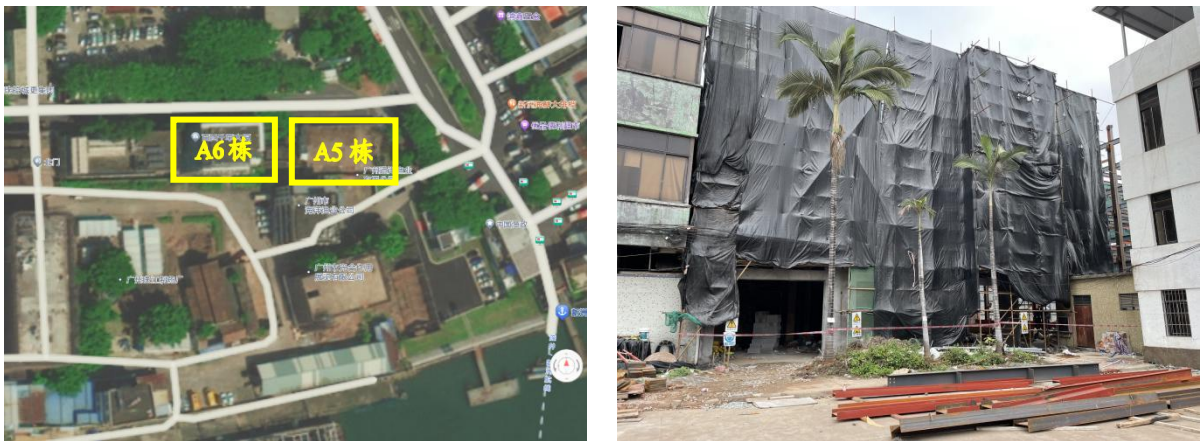
广州广渔汇数智产业园（又称琶洲数字科技产业园，以下简称数智产业园）位于广州市海珠区琶洲街道新港东路 2846 号，其中广州广渔汇数智产业园 A6 栋^[1]（以下简称 A6 栋）位于数智产业园东北侧、广州广渔汇数智产业园 A5 栋（以下简称 A5 栋）西侧（如图 1 所示），为一幢 3 层单体楼。

图 1 广渔汇 A6 栋改造项目位置
