# 海珠素社前进路素社东房屋主体改造工程 “8·9”一般触电事故调查报告

海珠区政府事故调查组

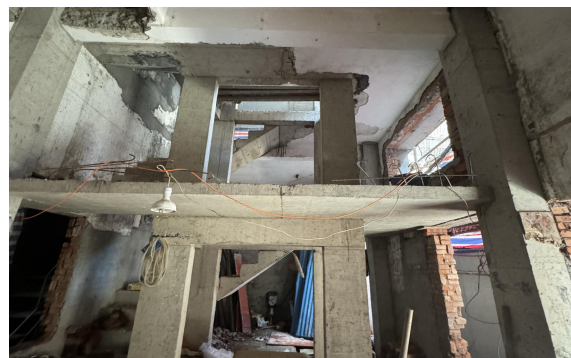
图 3 海珠区素社东街五巷\*号内部

1.现场中心位于海珠区素社东街五巷\*号。该处外墙搭有脚手架（图 2），正在进行批荡作业；房屋内部为毛坯状态（图 3）。

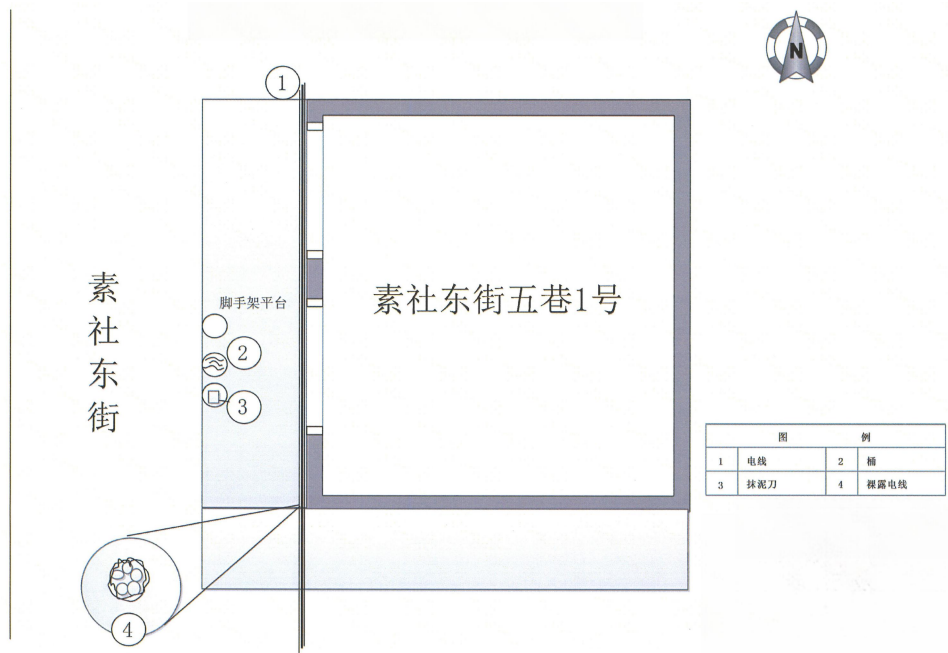
图 18 事故现场平面示意图

10.事故现场平面示意图如图 18 所示。

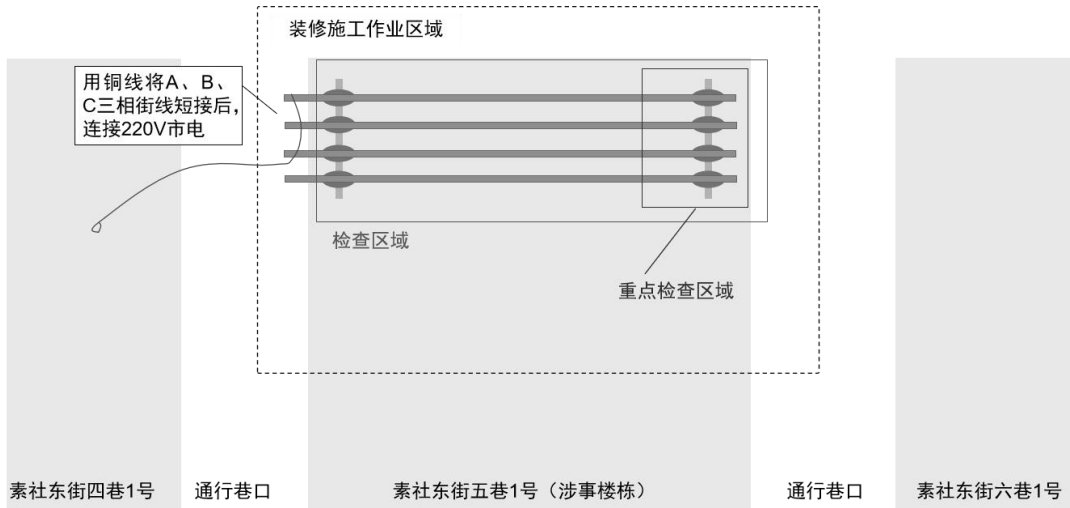
图 20 现场楼栋检测正视图

事故调查组组织专家组、海珠供电局对事发楼栋区域电力线路进行了漏电检测。检测范围覆盖施工区域周边的低压架空线路、低压街码固定装置、低压配电箱（含内部接线）、用户计量表计等关键组件，检测区域示意图如图 20、21、22 所示。

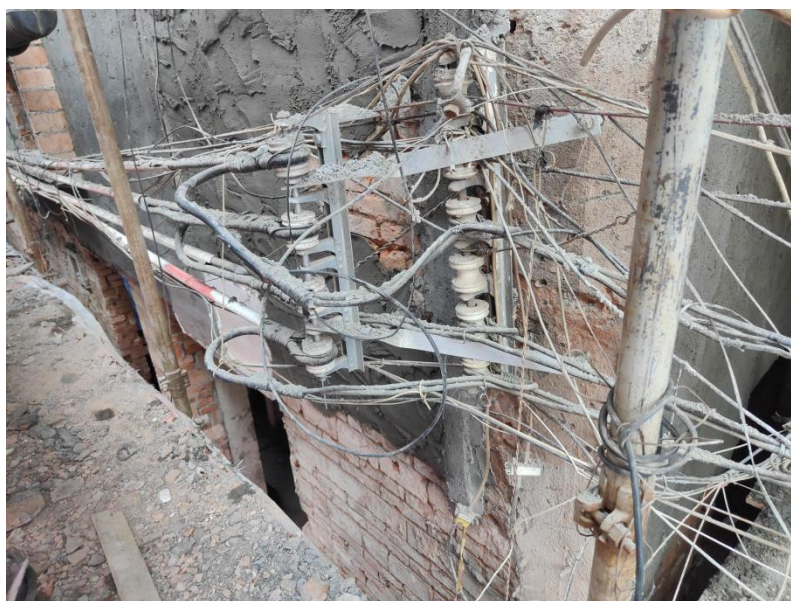
9.西侧外墙靠近西南转角位的街码尾端线路处，有 1 处绝缘胶缠绕的电线，旁边有部分外墙尚未批荡水泥（图 17）。电线末端用于包裹线头的绝缘胶带已脱落下垂，露出铜线芯。

图 22 重点检测区域现场图（西侧外墙靠近西南转角位）

在重点检测区域检测发现存在一处绝缘破损带电点位。该带电点位于街码尾端线路处，具体位于先前已用绝缘胶带包裹的区段（图 23 圆圈处），绝缘胶带存在脱落并且铜线芯部位裸露，
